## Gutachten

Gutachten – Nr.	221 0269
Datum der Auftragserteilung	09.02.2021
Datum der Ortsbesichtigung	12.04./17.05.2021
Datum der Gutachtenerstellung	31.05.2021
Gutachter	Rüdiger Masson (Dipl.-Biologe, FLL-zert. Baumkontrolleur)
Firma	SVB Leitsch GmbH Im Neugrund 13 64521 Groß-Gerau
E-Mail/Telefon	r.masson@svb-leitsch.de/0171-7255722
Projektbezeichnung	<b>BV Bahnhofsgelände, Seligenstadt</b> Prüfung der Einbindung von 8 vorausgewählten Bäumen in das Bauvorhaben
Auftraggeber	Magistrat der Stadt Seligenstadt Bauamt Marktplatz 1 63500 Seligenstadt  über: Planungsgruppe Darmstadt Raabe - Schulz – Heidkamp Architekten und Stadtplaner Alicenstraße 23 64293 Darmstadt

Gegenstand dieses Gutachtens ist die Bewertung von 8 zuvor durch den Auftraggeber ausgewählten Bäumen im Bereich des Bahnhofsgeländes und der südlich an das Bahnhofsgelände angrenzenden Grünfläche westlich der Eisenbahnstraße in Seligenstadt. Die Aufnahme und Bewertung der Bäume erfolgt im Rahmen der Entwurfsplanung zur Neugestaltung des Bahnhofsgeländes und zur Ausarbeitung eines Bebauungsplans für die südlich an das Bahnhofsgelände angrenzend geplante Wohnbebauung.

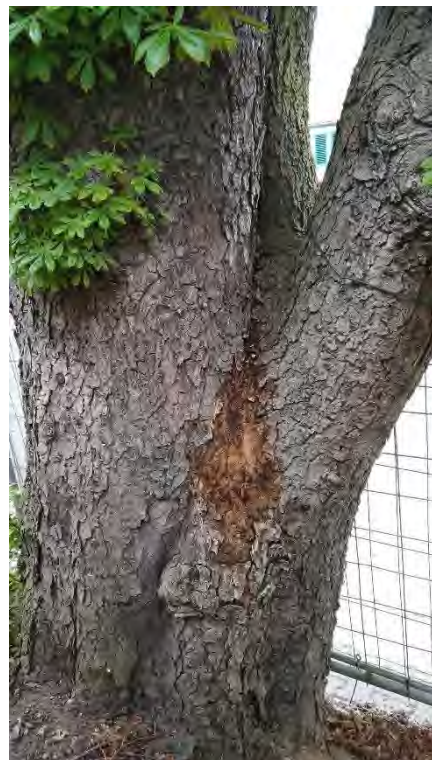
Die Roßkastanie mit der **Nummer 1** befindet sich in der Alterungsphase und zeigt eine reduzierte Vitalität (Stagnationsphase). In der Krone sind Astungswunden, Kappungsstellen, schwächere Totäste sowie Fremdbewuchs vorhanden. Am Stamm zeigt dieser Baum neben Astungswunden, Rindenschäden und Stammaustrieben eine Zwieselbildung. Der Stammfuß wurde im unmittelbaren, westlichen Baumumfeld mit Erde angeschüttet. Der Baumstandort ist im baulich veränderten Baumumfeld von allen Seiten eingeschränkt bzw. beeinträchtigt (Abb. 7 bis 16). Aufgrund der Auffüllung im Baumumfeld war der Stammfuß zum Zeitpunkt der Ortsbesichtigung nicht vollständig zugänglich. Zur abschließenden Beurteilung der Verkehrssicherheit sowie der Erhaltungsfähigkeit des Baumes ist die Entfernung der aufgefüllten Erde in Verbindung mit einer zeitnahen Nachkontrolle erforderlich.

Abb. 14: Baum 1. Zwiesel.

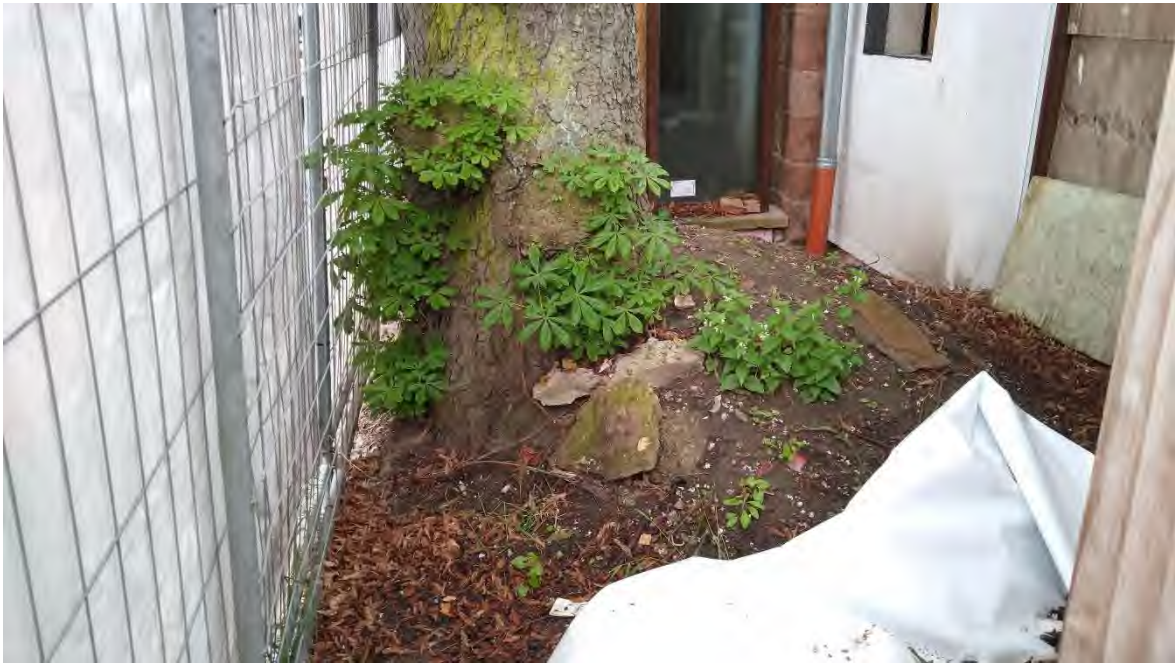
Abb. 15: Baum 1. Baumumfeld.

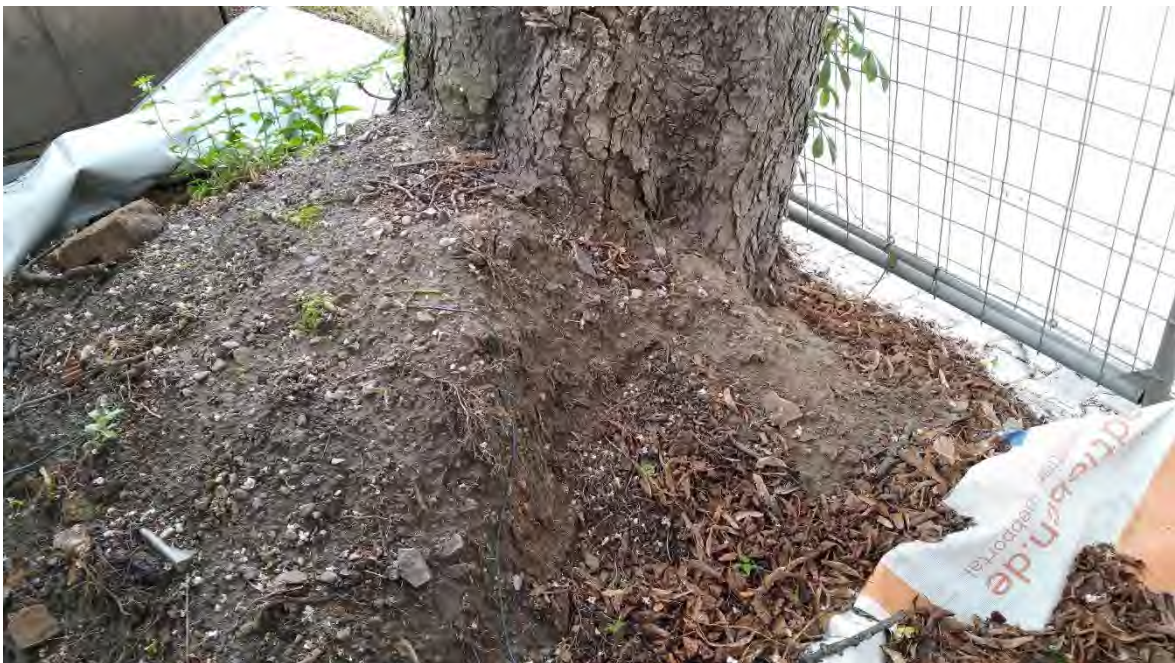
Abb. 16: Baum 1. Bodenauftrag Stammfuß.

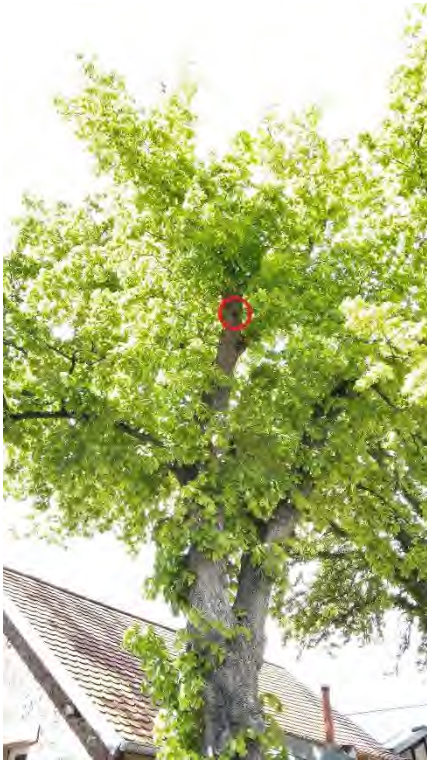
Die Linde mit der **Nummer 2** befindet sich in der Alterungsphase und zeigt eine reduzierte Vitalität (Stagnationsphase). In der Krone zeigt dieser Baum Astungswunden, verkehrssicherheitsrelevante Totäste, eine kleinere, zum Zeitpunkt der Begutachtung besiedelte Höhlung sowie eine größere Astausbruchsstelle über den südlich an den Baumstandort angrenzenden Fahrradstellplätzen. Am Stammfuß zeigt dieser Baum einen lokalen Hohlklang. Es sind vermehrt Stamm- und Stockaustriebe vorhanden. Im nördlichen Baumumfeld ist ein lokaler Bodenabtrag sichtbar. Der Baumstandort ist im baulich veränderten Baumumfeld von mehreren Seiten eingeschränkt bzw. beeinträchtigt (Abb. 17 bis 29).

Abb. 25: Baum 2. Höhlung rot umrandet.

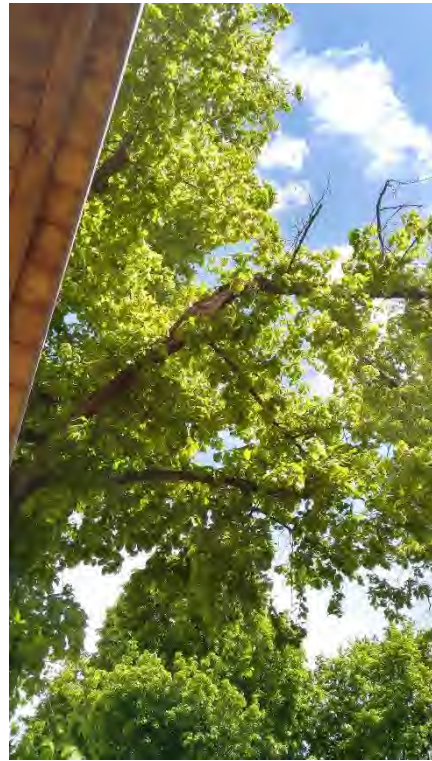
Abb. 26: Baum 2. Astausbruchstelle.

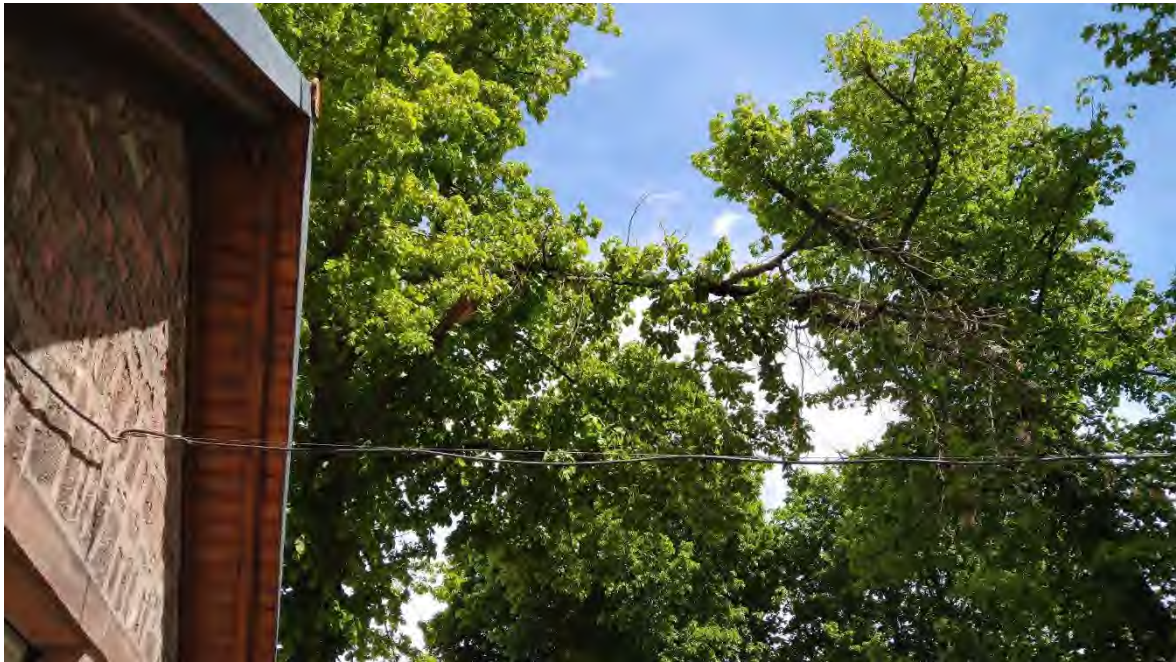
Abb. 27: Baum 2. Astausbruchstelle.

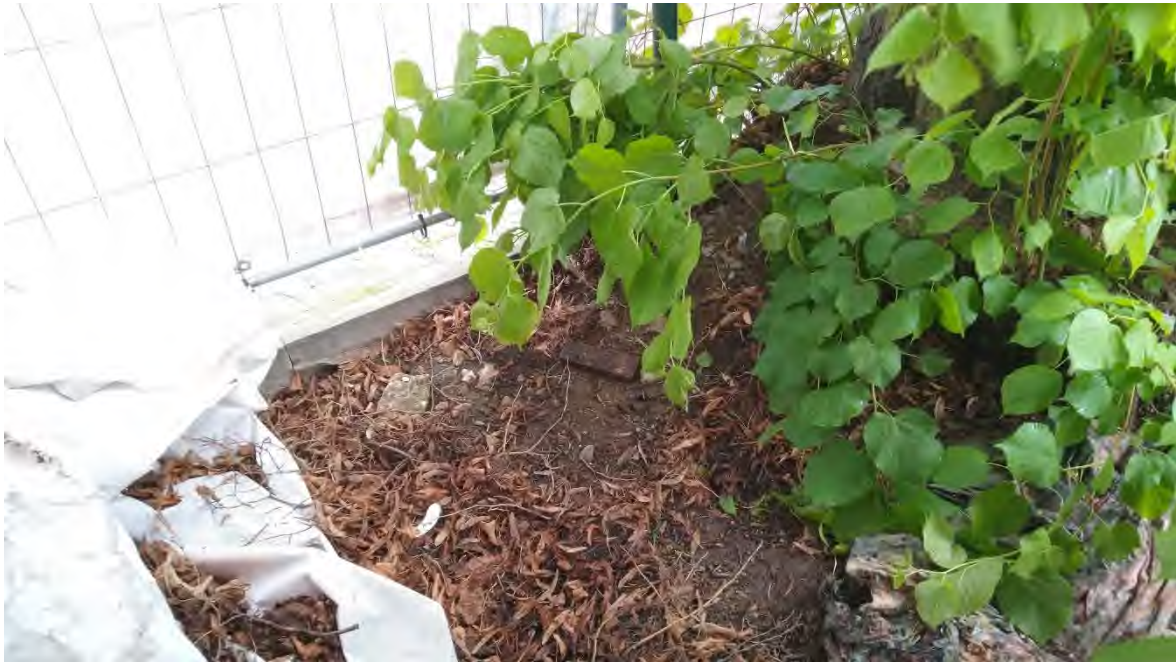
Abb. 28: Baum 2. Bodenabtrag.

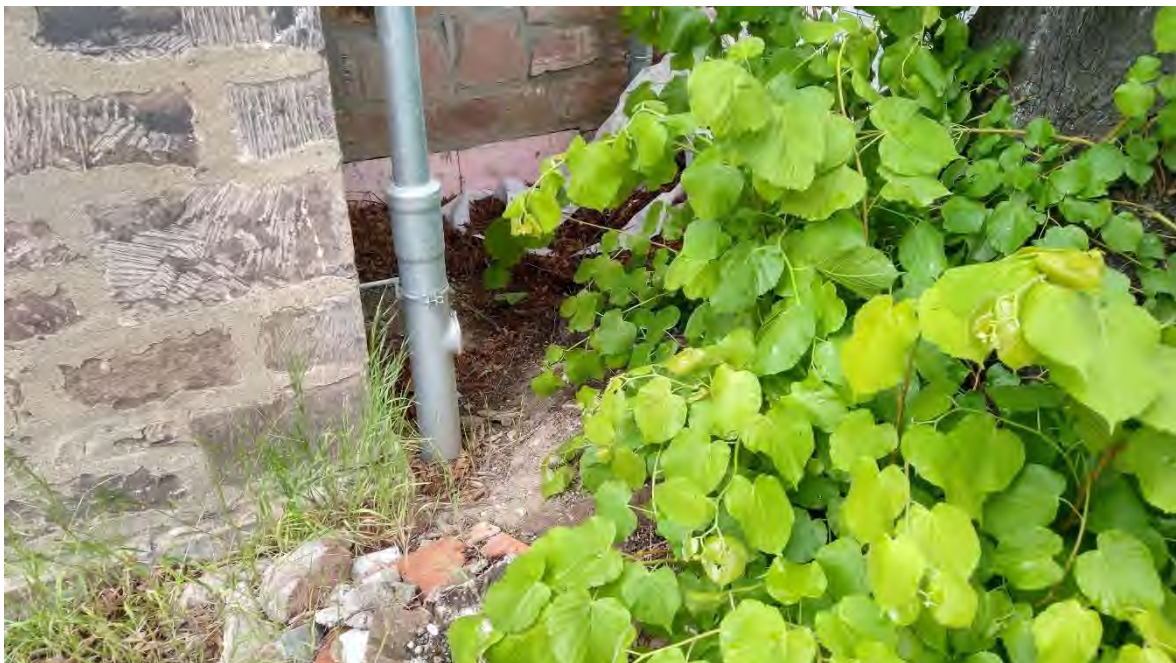
Abb. 29: Baum 2. Bodenabtrag.

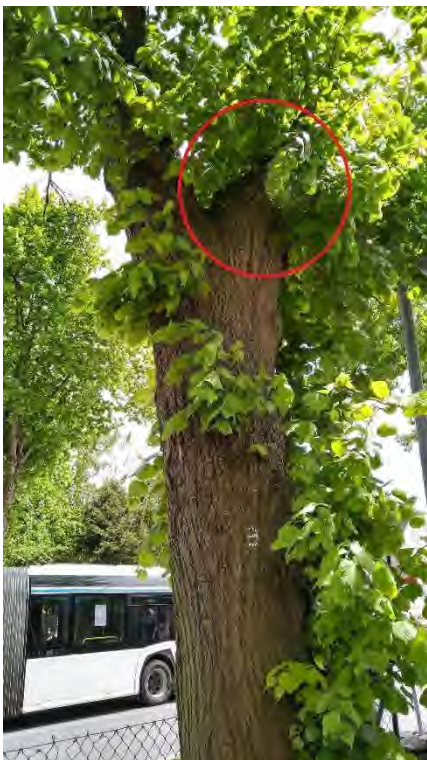
Die Linde mit der **Nummer 3** befindet sich in der Alterungsphase und zeigt eine reduzierte Vitalität (Stagnationsphase). In der Krone zeigt dieser Baum Astungswunden, Astabbrüche, Kappungsstellen, Rindenschäden sowie eine Höhlung in der Oberkrone. Am Stamm sind Rindenschäden und Höhlungen mit Faulstellen sichtbar. Es sind vermehrt Stamm- und Stockaustriebe vorhanden. Im Baumumfeld sind lokale Bodenaufwölbungen zu beobachten (Abb. 30 bis 39). Aufgrund der vorhandenen Kappungsstellen und Höhlungen in der Krone, wird eine eingehende Untersuchung (Bruchsicherheit) zur abschließenden Bewertung der Verkehrssicherheit und der Erhaltungsfähigkeit des Baumes empfohlen.

Abb. 32: Baum 3. Kappungsstelle rot umrandet.

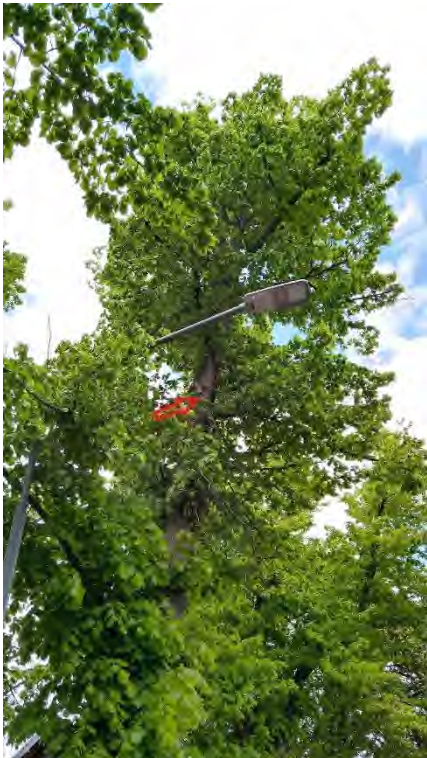
Abb. 34: Baum 3. Astbruch (roter Pfeil).

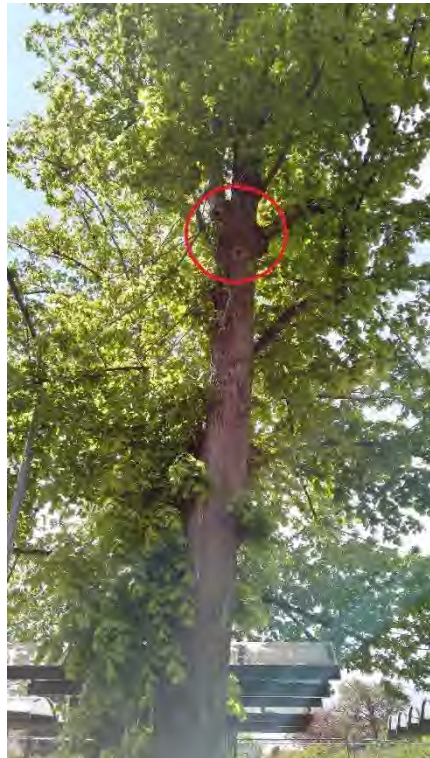
Abb. 35: Baum 3. Astungswunden und Höhlung rot umrandet.

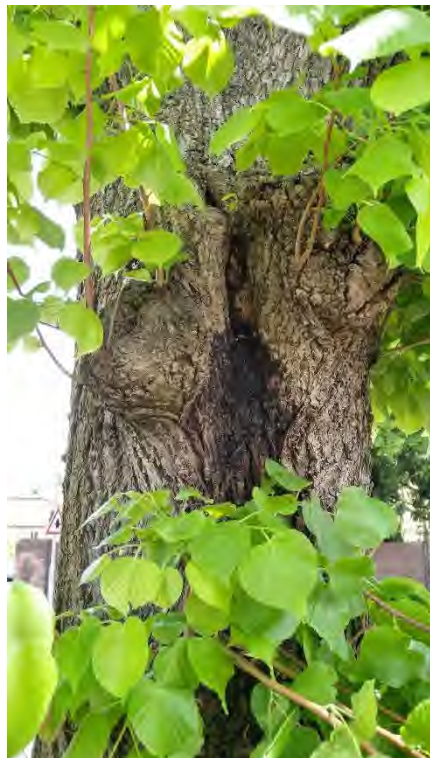
Abb. 37: Baum 3. Höhlung mit Fäule am Stamm.

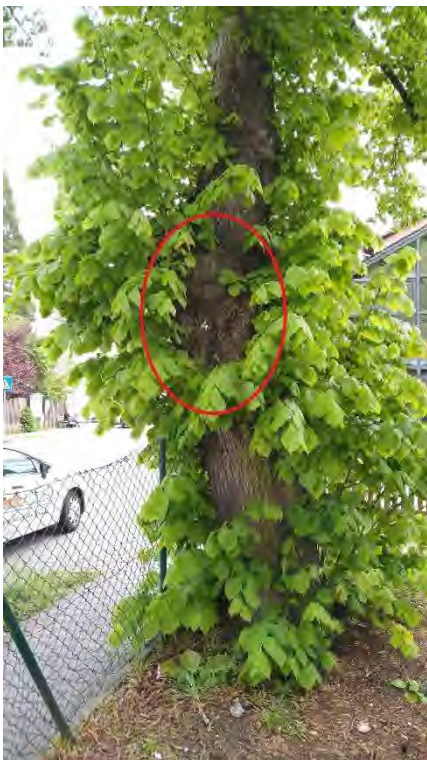
Die Linde mit der **Nummer 4** befindet sich in der Alterungsphase und zeigt eine reduzierte Vitalität (Stagnationsphase). In der Krone zeigt dieser Baum Astabbrüche, Astungswunden, Höhlungen, Kappungsstellen, verkehrssicherheitsrelevante Totäste sowie ein mangelndes Lichtraumprofil. Am Stamm sind vermehrt Stamm- und Stockaustriebe sowie Rindenschäden und eine ältere Höhlung mit Fäule und lokalem Hohlklang vorhanden. Im Baumumfeld sind lokale Bodenaufwölbungen sichtbar (Abb. 40 bis 49).

Abb. 46: Baum 4. Ältere Kappungsstelle mit Fäule und Hohlklang rot umrandet.

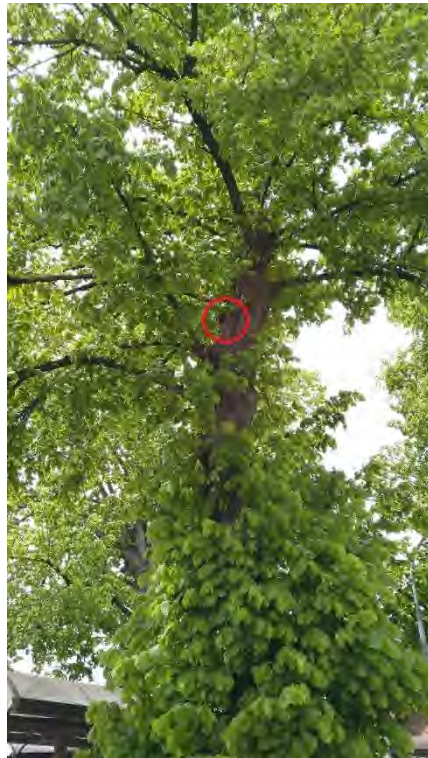
Abb. 48: Baum 4. Höhlung mit Fäule rot umrandet.

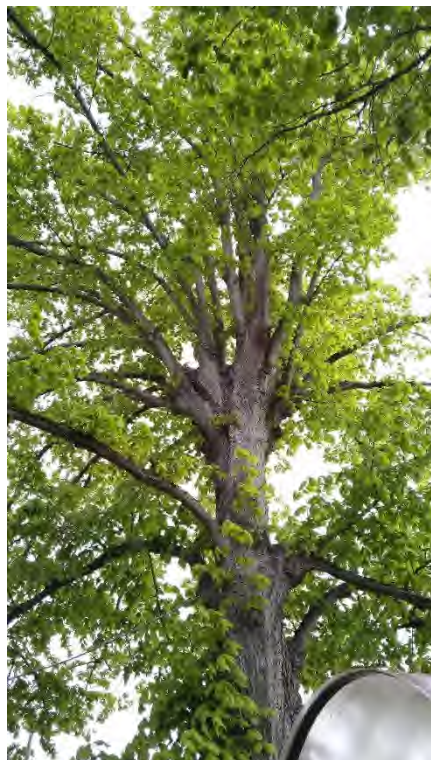
Die Linde mit der **Nummer 5** befindet sich in der Alterungsphase und zeigt eine reduzierte Vitalität (Stagnationsphase). In der Krone sind Astungswunden, Rindenschäden, ältere Kappungsstellen sowie verkehrssicherheitsrelevante Totäste vorhanden. Der Baum zeigt die Bildung von zahlreichen Reiteraten an den älteren Kappungsstellen. Am Stamm bzw. Stammfuß sind mehrere Stammaustriebe sowie eine Würgewurzel sichtbar. Im Baumumfeld sind lokale Bodenaufwölbungen vorhanden. Innerhalb der Baumscheibe zeigen sich oberflächennah wachsende Wurzeln (Abb. 50 bis 58).

Abb. 53: Baum 5. Ältere Kappungsstellen und Reiterate.

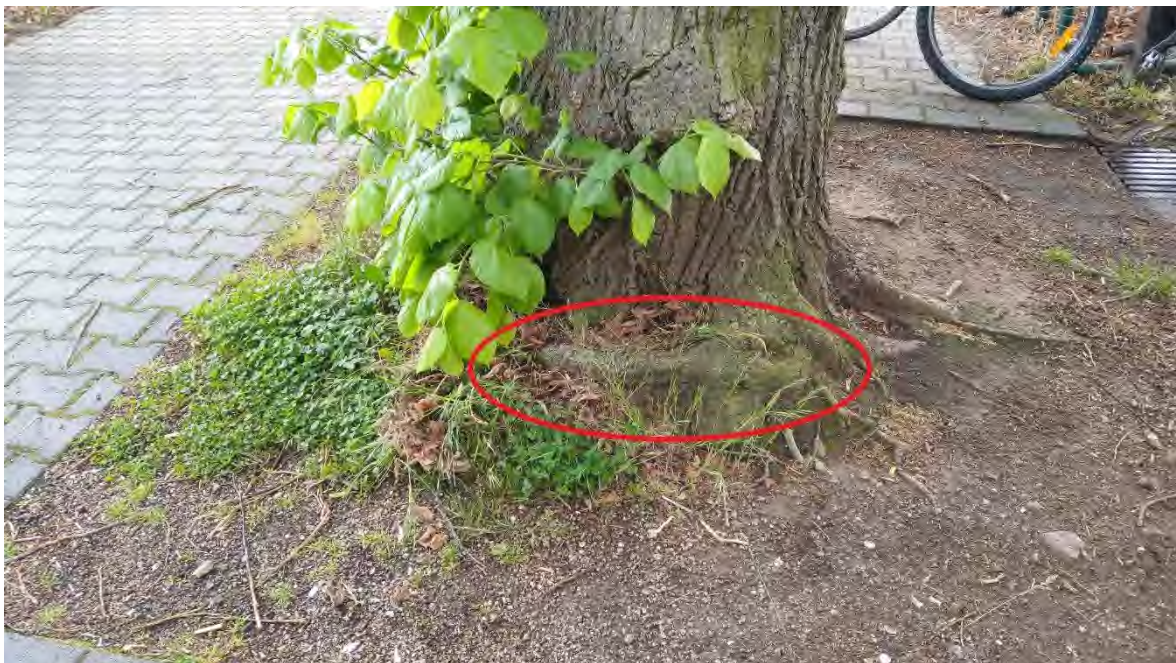
Abb. 58: Baum 5. Würgewurzel rot umrandet.

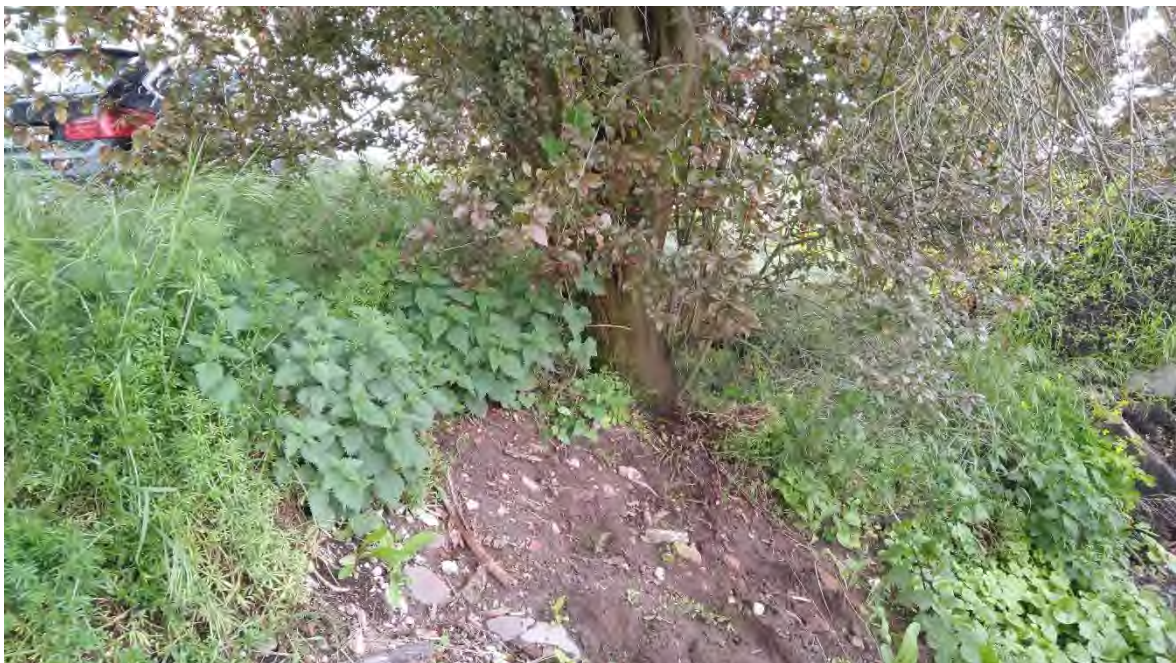
**Abb. 60: Baum 6. Böschung.**

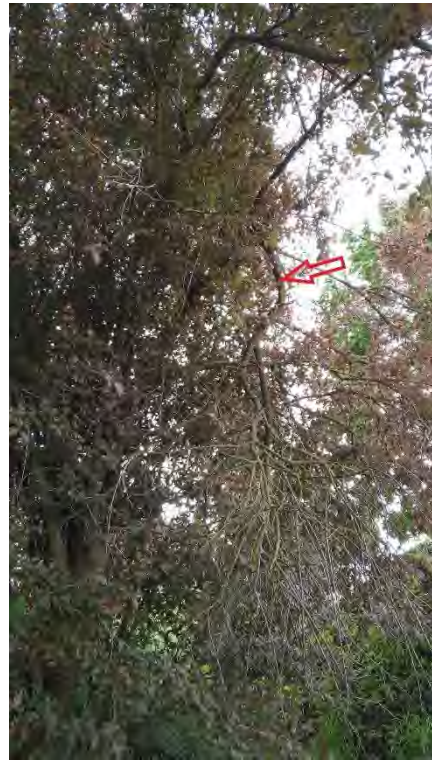
Die Blutpflaume mit der **Nummer 6** befindet sich in der Reifephase und zeigt eine gute Vitalität (Degenerationsphase). In der Krone zeigt dieser Baum Astabbrüche, Zwiesel sowie ein mangelndes Lichtraumprofil. Am Stamm sind ebenfalls eine Zwieselbildung sowie Stammaustriebe zu beobachten. Das Baumumfeld fällt ab dem Randstein der Eisenbahnstraße Richtung Westen schräg

Abb. 62: Baum 6. Astbruch (roter Pfeil).

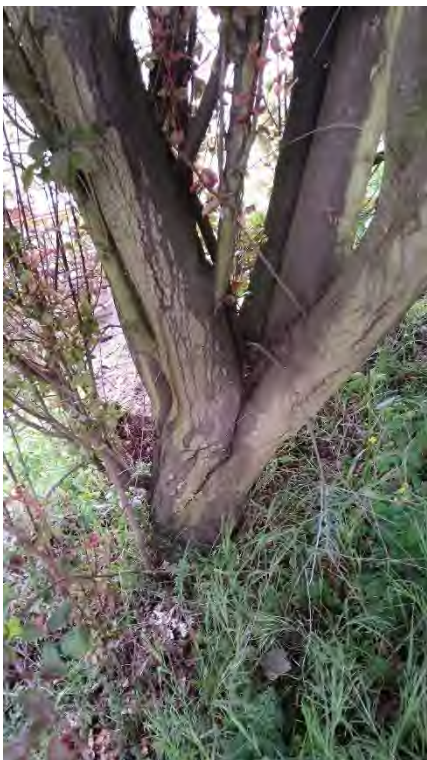
Abb. 63: Baum 6. Zwiesel.

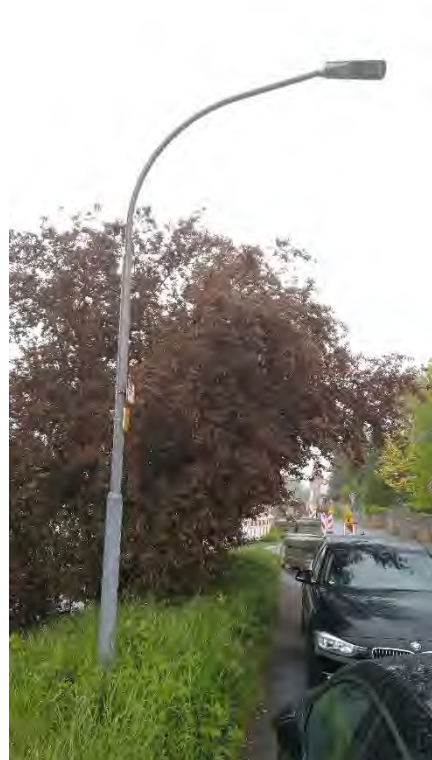
Abb. 64: Baum 6. Mangelndes Lichtraumprofil.

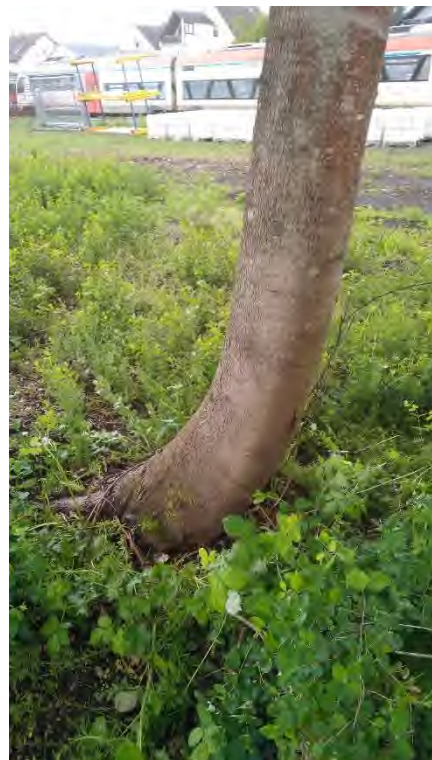
Der Spitzahorn mit der **Nummer 7** befindet sich in der Reifephase und zeigt eine gute Vitalität (Degenerationsphase). Am Stamm zeigt dieser Baum eine leichte Fehlentwicklung (Schrägstand im Bereich der Stammbasis). Am südlichen Wurzelanlauf ist ein größerer Rindenschaden an einer oberflächennah verlaufenden Wurzel sichtbar. Im nördlichen Baumumfeld wurde zum Zeitpunkt der Ortsbesichtigung Erde innerhalb des zu schützenden Wurzelbereichs gelagert und bis auf eine Höhe von ca. 2 bis 3 m aufgeschüttet (Abb. 66 bis 71).

Abb. 70: Baum 7. Fehlentwicklung Stammbasis.

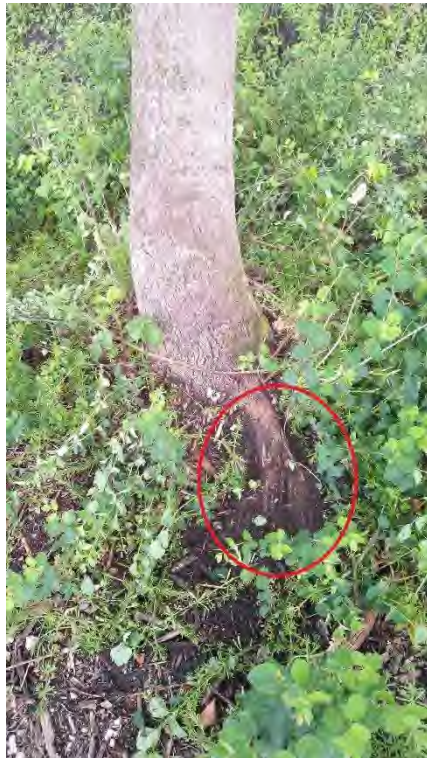
Abb. 71: Baum 7. Rindenschaden Wurzelauftrieb rot umrandet.

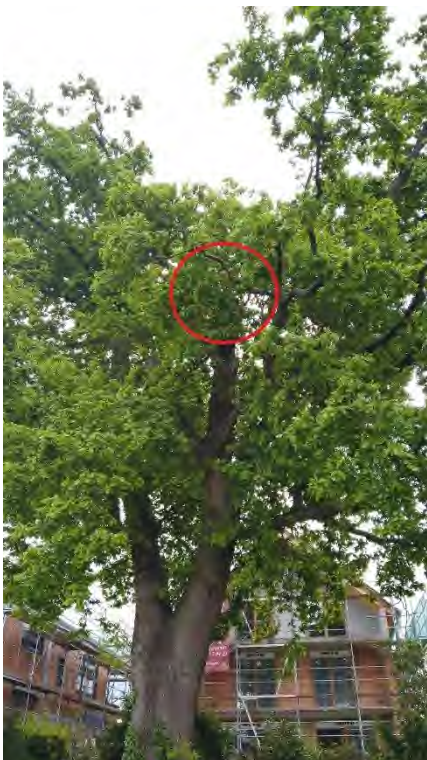
Die Eiche mit der **Nummer 8** befindet sich in der Alterungsphase und zeigt eine reduzierte Vitalität (Stagnationsphase). In der Krone sind Astungswunden, ältere Astausbruchstellen, Kappungsstellen sowie schwächere Totäste sichtbar. Am Stamm zeigt dieser Baum Stammaustriebe, Astungswunden, Fremdbewuchs und eine größere, alte Ausbruchstelle mit lokaler Fäule. Im westlichen Baumumfeld ist ein Bodenabtrag mit einer Höhendifferenz von ca. 1,5 m über die gesamte Länge der Kronentraufe im Abstand von ca. 1,5 bis 2 m zum Baumstandort sichtbar (Abb. 72 bis 86). Informationen bezüglich des Zeitpunktes des Bodenabtrags sowie zum Umgang mit Grob- und Starkwurzeln während der Grabungsarbeiten lagen zum Zeitpunkt der Gutachtenerstellung nicht vor. Sollte keine oder eine nur lückenhafte Dokumentation zum Umgang mit Grob- und Starkwurzeln während der Grabungsarbeiten vorliegen, so wird für diesen Baum eine eingehende Untersuchung (Zugversuch) zur Bewertung der Standsicherheit erforderlich.

Abb. 78: Baum 8. Kappungsstelle rot umrandet.

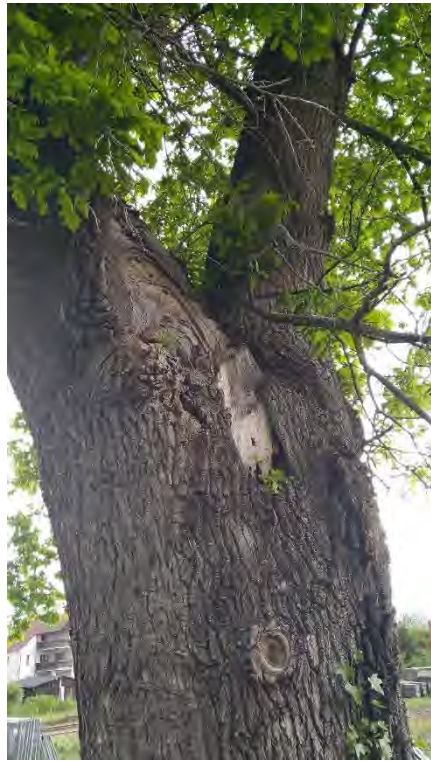
Abb. 81: Baum 8. Alte Ausbruchstelle.

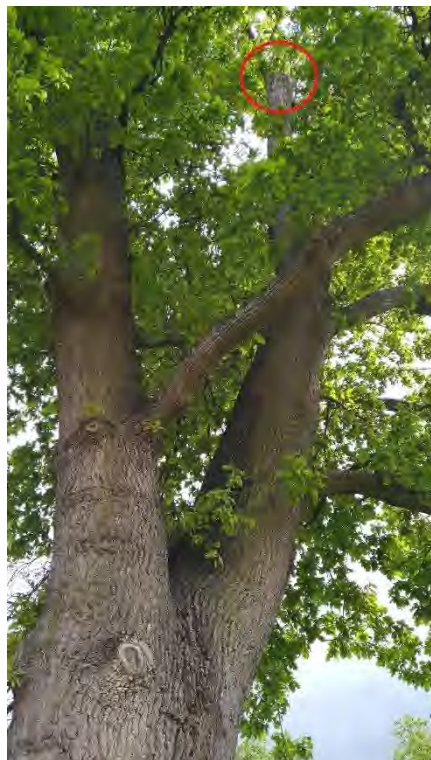
Abb. 83: Baum 8. Kappungsstelle rot umrandet.

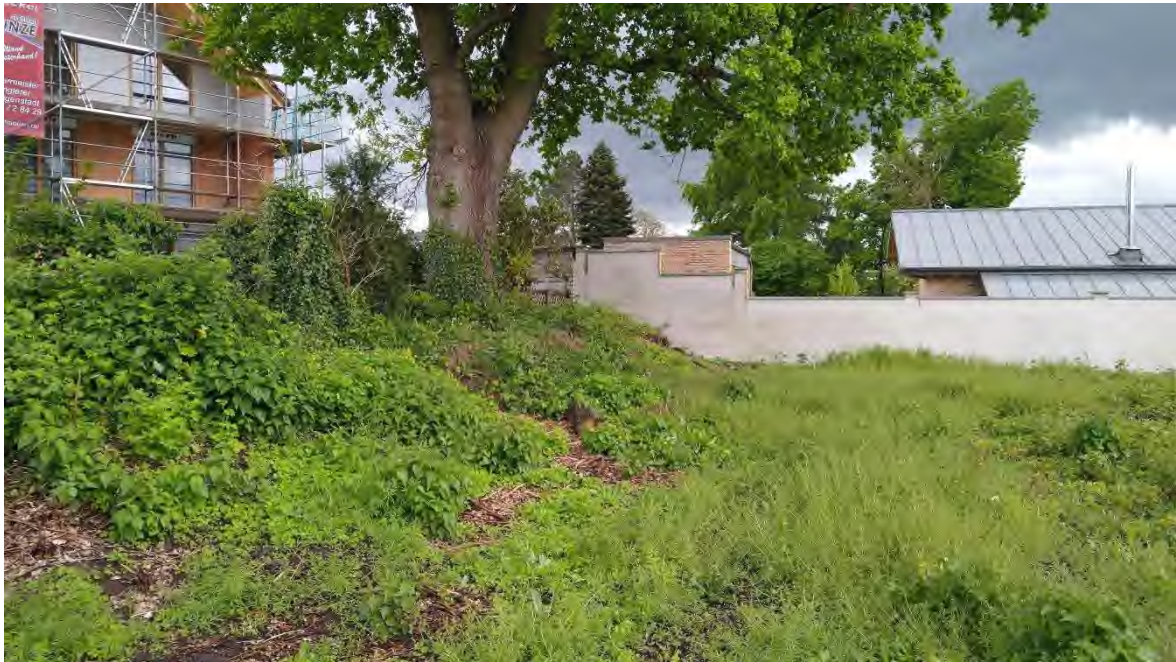
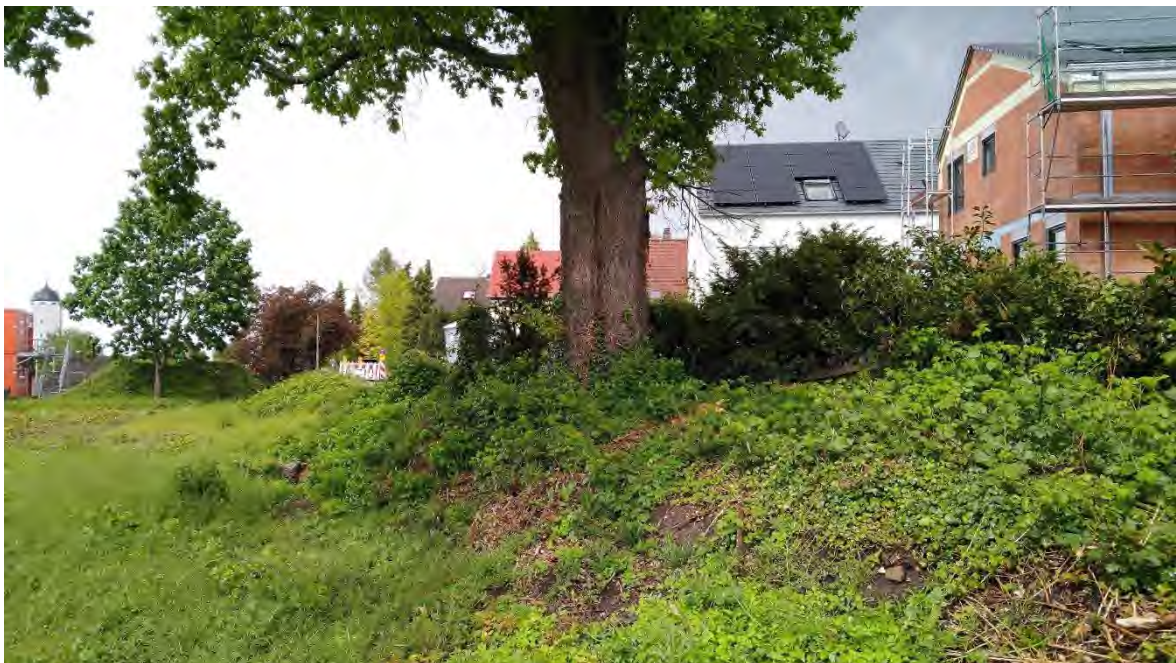
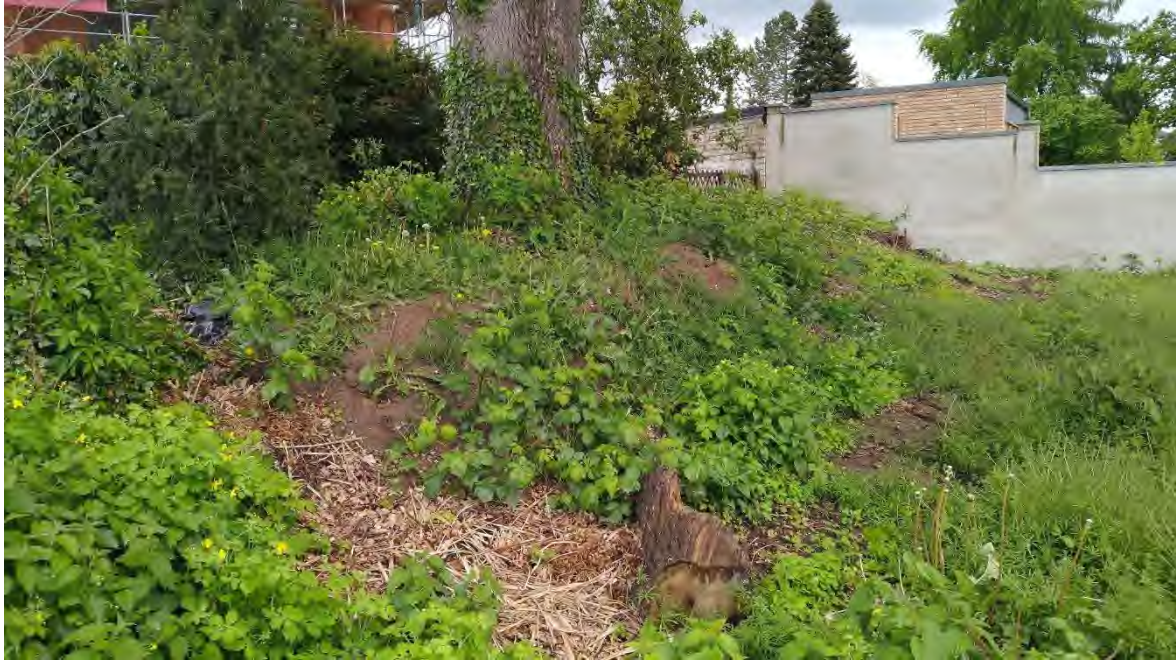
**Abb. 84: Baum 8. Baumumfeld, Bodenabtrag.**

**Abb. 85: Baum 8. Baumumfeld, Bodenabtrag.**

Abb. 86: Baum 8. Baumumfeld, Bodenabtrag.
