## Gutachten

Gutachten – Nr.	221 0269
Datum der Auftragserteilung	09.02.2021
Datum der Ortsbesichtigung	12.04./17.05.2021
Datum der Gutachtenerstellung	31.05.2021
Gutachter	Rüdiger Masson (Dipl.-Biologe, FLL-zert. Baumkontrolleur)
Firma	SVB Leitsch GmbH Im Neugrund 13 64521 Groß-Gerau
E-Mail/Telefon	r.masson@svb-leitsch.de/0171-7255722
Projektbezeichnung	<b>BV Bahnhofsgelände, Seligenstadt</b> Prüfung der Einbindung von 8 vorausgewählten Bäumen in das Bauvorhaben
Auftraggeber	Magistrat der Stadt Seligenstadt Bauamt Marktplatz 1 63500 Seligenstadt  über: Planungsgruppe Darmstadt Raabe - Schulz – Heidkamp Architekten und Stadtplaner Alicenstraße 23 64293 Darmstadt

Gegenstand dieses Gutachtens ist die Bewertung von 8 zuvor durch den Auftraggeber ausgewählten Bäumen im Bereich des Bahnhofsgeländes und der südlich an das Bahnhofsgelände angrenzenden Grünfläche westlich der Eisenbahnstraße in Seligenstadt. Die Aufnahme und Bewertung der Bäume erfolgt im Rahmen der Entwurfsplanung zur Neugestaltung des Bahnhofsgeländes und zur Ausarbeitung eines Bebauungsplans für die südlich an das Bahnhofsgelände angrenzend geplante Wohnbebauung.

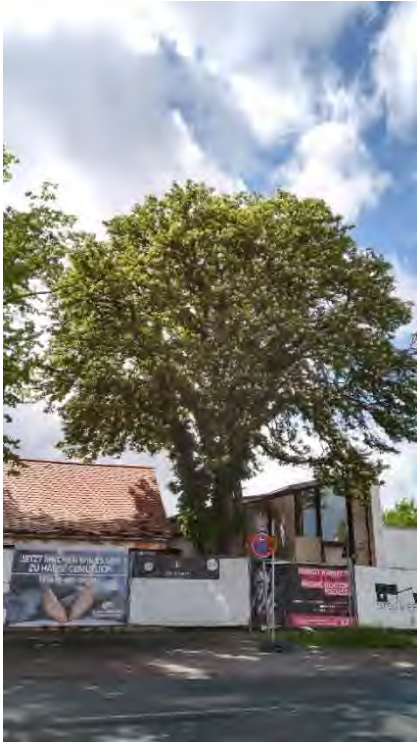
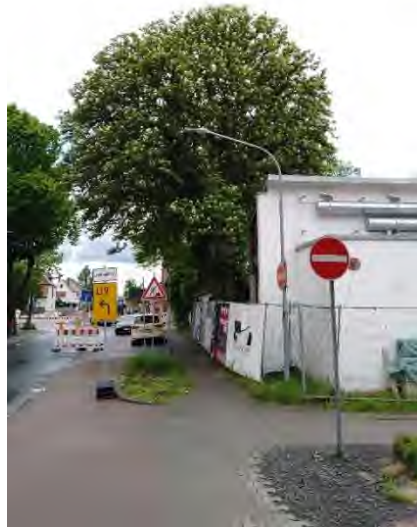
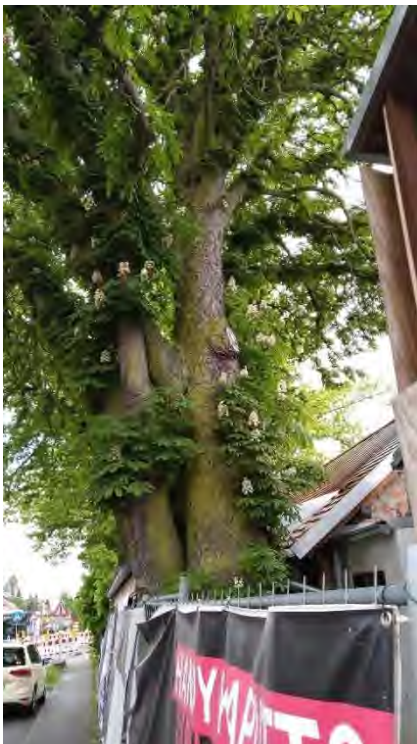
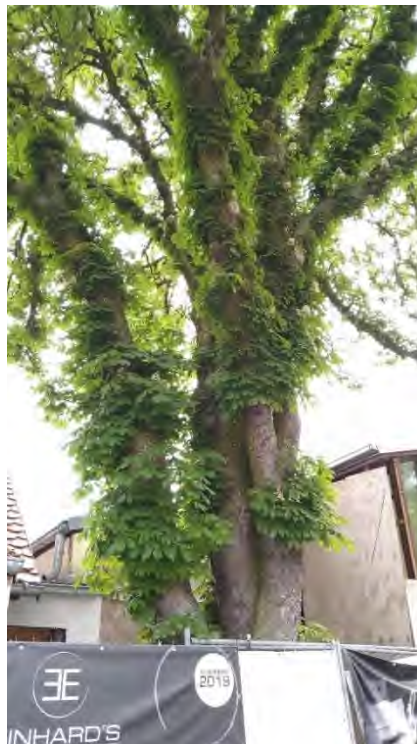
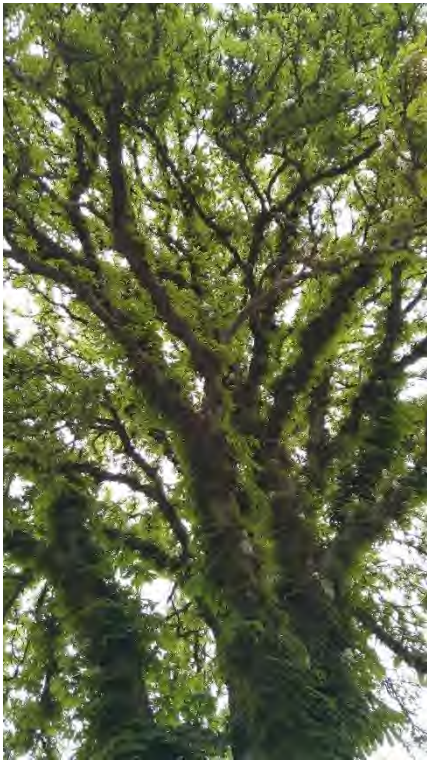
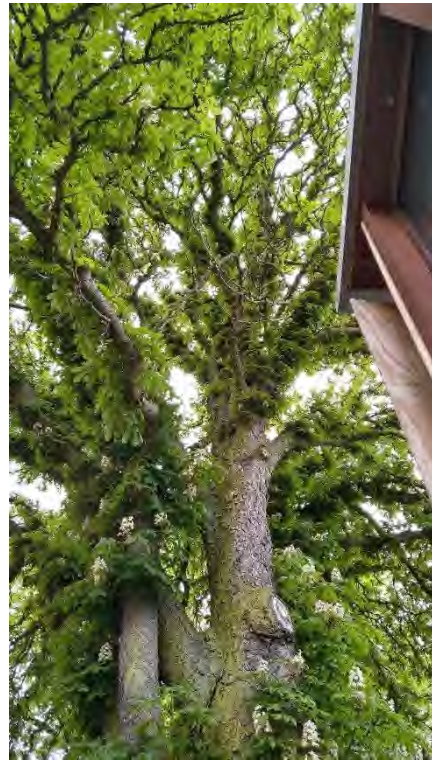
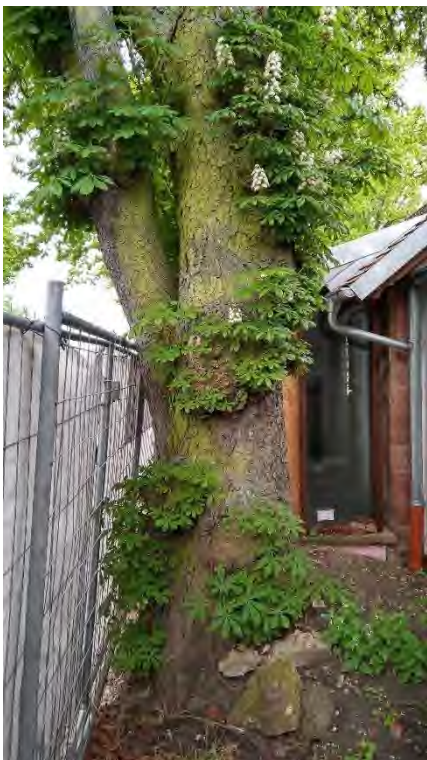
Die Roßkastanie mit der **Nummer 1** befindet sich in der Alterungsphase und zeigt eine reduzierte Vitalität (Stagnationsphase). In der Krone sind Astungswunden, Kappungsstellen, schwächere Totäste sowie Fremdbewuchs vorhanden. Am Stamm zeigt dieser Baum neben Astungswunden, Rindenschäden und Stammaustrieben eine Zwieselbildung. Der Stammfuß wurde im unmittelbaren, westlichen Baumumfeld mit Erde angeschüttet. Der Baumstandort ist im baulich veränderten Baumumfeld von allen Seiten eingeschränkt bzw. beeinträchtigt (Abb. 7 bis 16). Aufgrund der Auffüllung im Baumumfeld war der Stammfuß zum Zeitpunkt der Ortsbesichtigung nicht vollständig zugänglich. Zur abschließenden Beurteilung der Verkehrssicherheit sowie der Erhaltungsfähigkeit des Baumes ist die Entfernung der aufgefüllten Erde in Verbindung mit einer zeitnahen Nachkontrolle erforderlich.

Abb. 7: Baum 1. Blick von Osten.

Abb. 8: Baum 1. Blick von Norden.

Abb. 9: Baum 1.

Abb. 10: Baum 1.

Abb. 11: Baum 1.

Abb. 12: Baum 1.

Abb. 13: Baum 1.

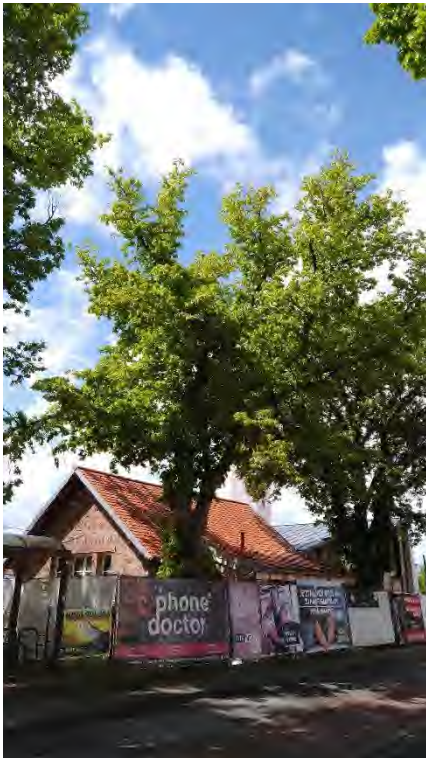
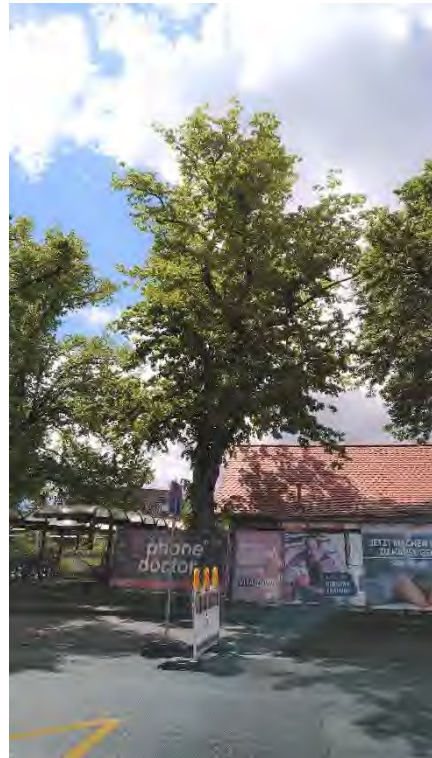
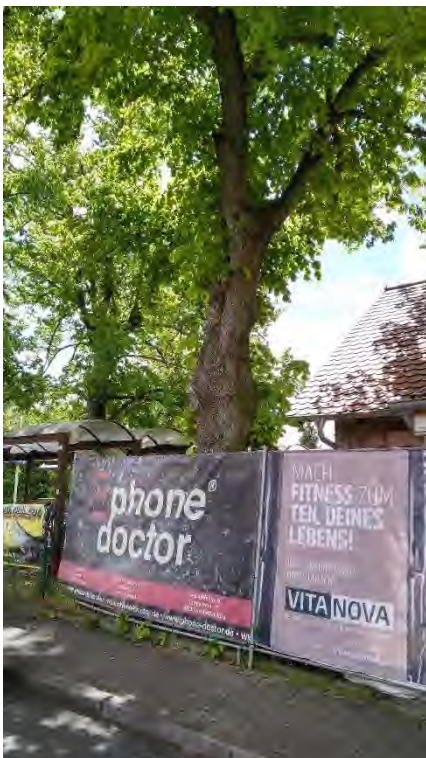
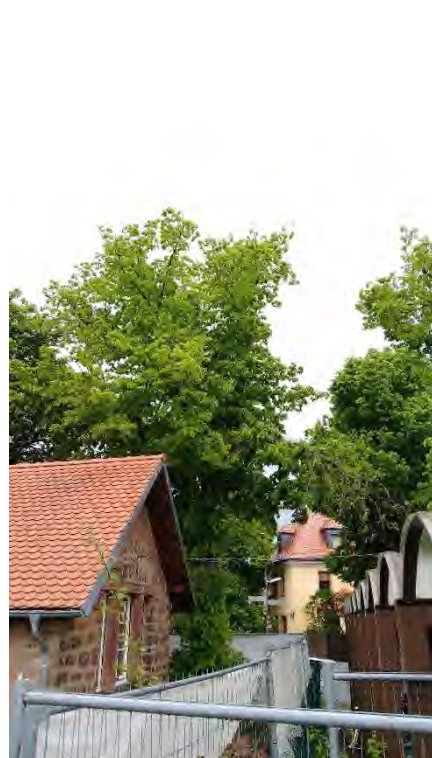
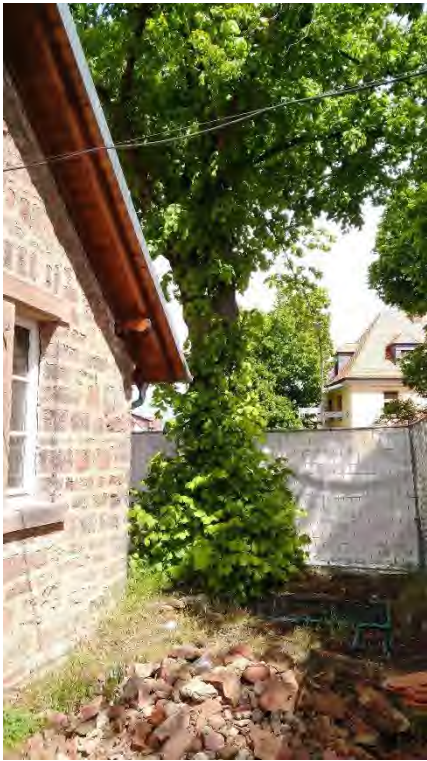
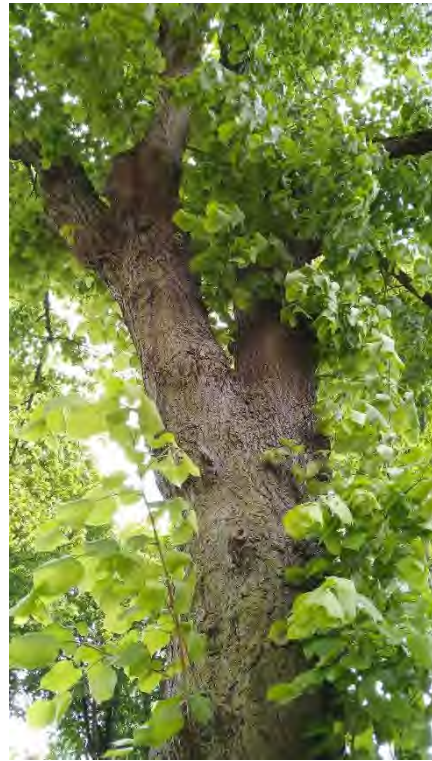
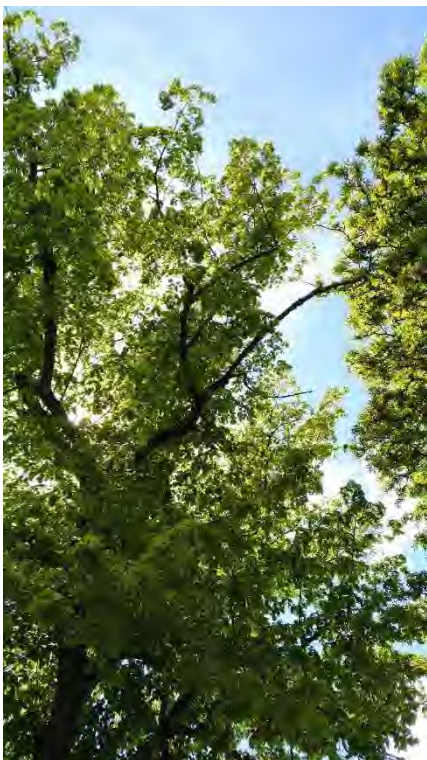
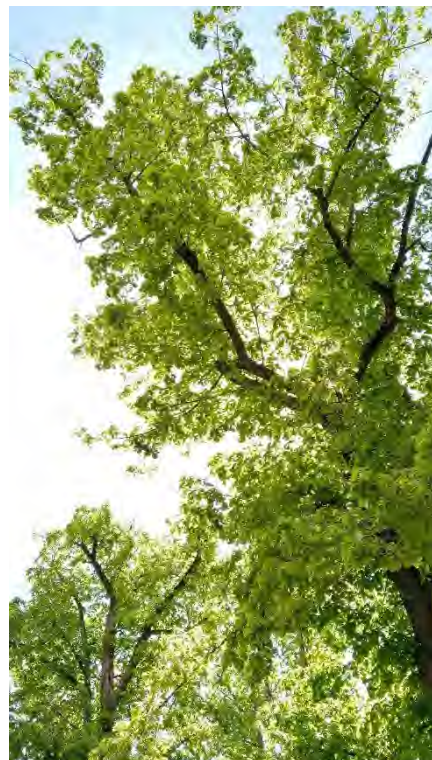
Die Linde mit der **Nummer 2** befindet sich in der Alterungsphase und zeigt eine reduzierte Vitalität (Stagnationsphase). In der Krone zeigt dieser Baum Astungswunden, verkehrssicherheitsrelevante Totäste, eine kleinere, zum Zeitpunkt der Begutachtung besiedelte Höhlung sowie eine größere Astausbruchsstelle über den südlich an den Baumstandort angrenzenden Fahrradstellplätzen. Am Stammfuß zeigt dieser Baum einen lokalen Hohlklang. Es sind vermehrt Stamm- und Stockaustriebe vorhanden. Im nördlichen Baumumfeld ist ein lokaler Bodenabtrag sichtbar. Der Baumstandort ist im baulich veränderten Baumumfeld von mehreren Seiten eingeschränkt bzw. beeinträchtigt (Abb. 17 bis 29).

Abb. 17: Baum 2. Blick von Südosten.

Abb. 18: Baum 2. Blick von Osten.

Abb. 19: Baum 2.

Abb. 20: Baum 2. Blick von Westen.

**Abb. 21: Baum 2. Baumumfeld.**

**Abb. 22: Baum 2.**

**Abb. 23: Baum 2.**

**Abb. 24: Baum 2.**

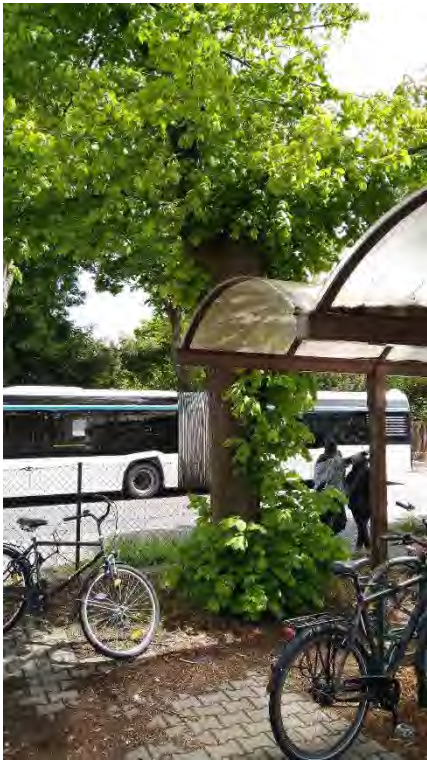
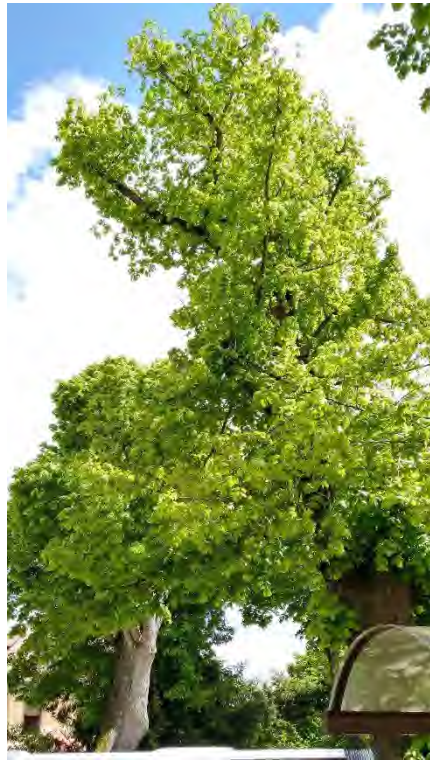
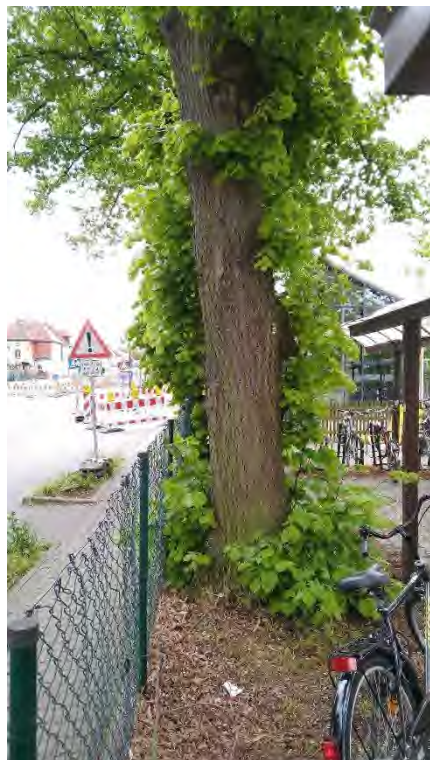
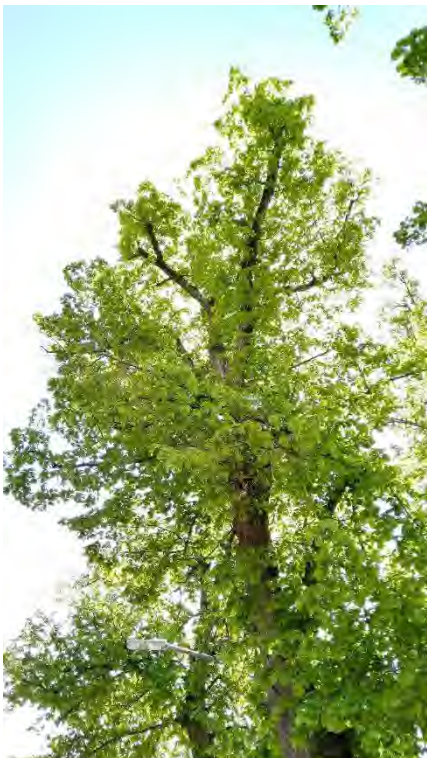
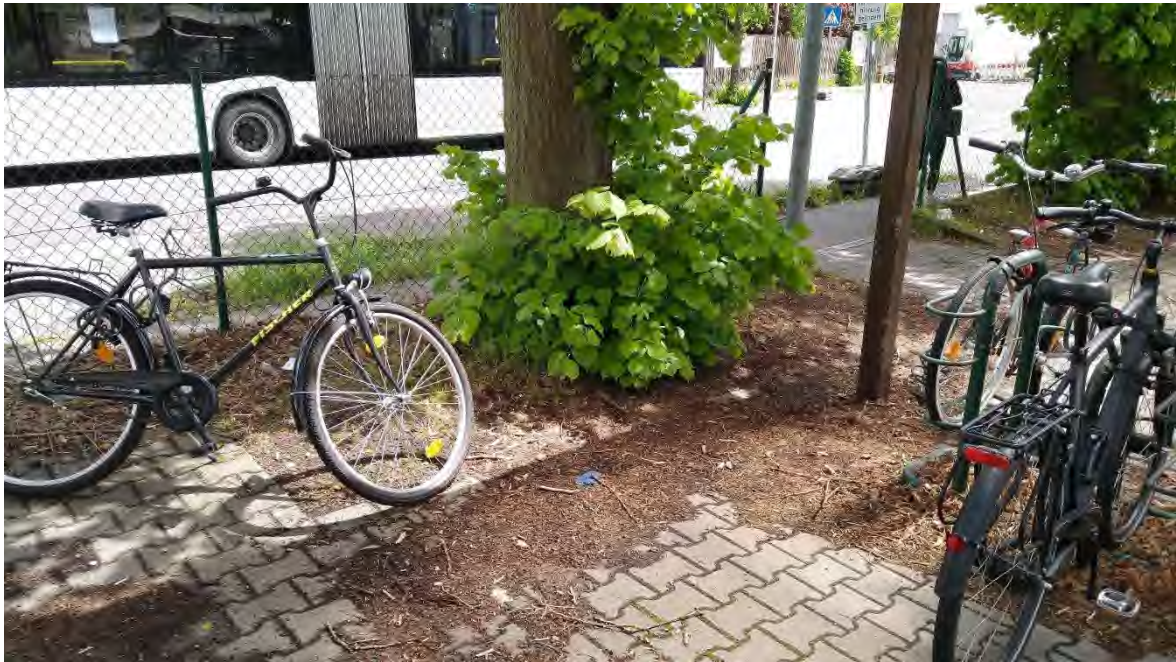
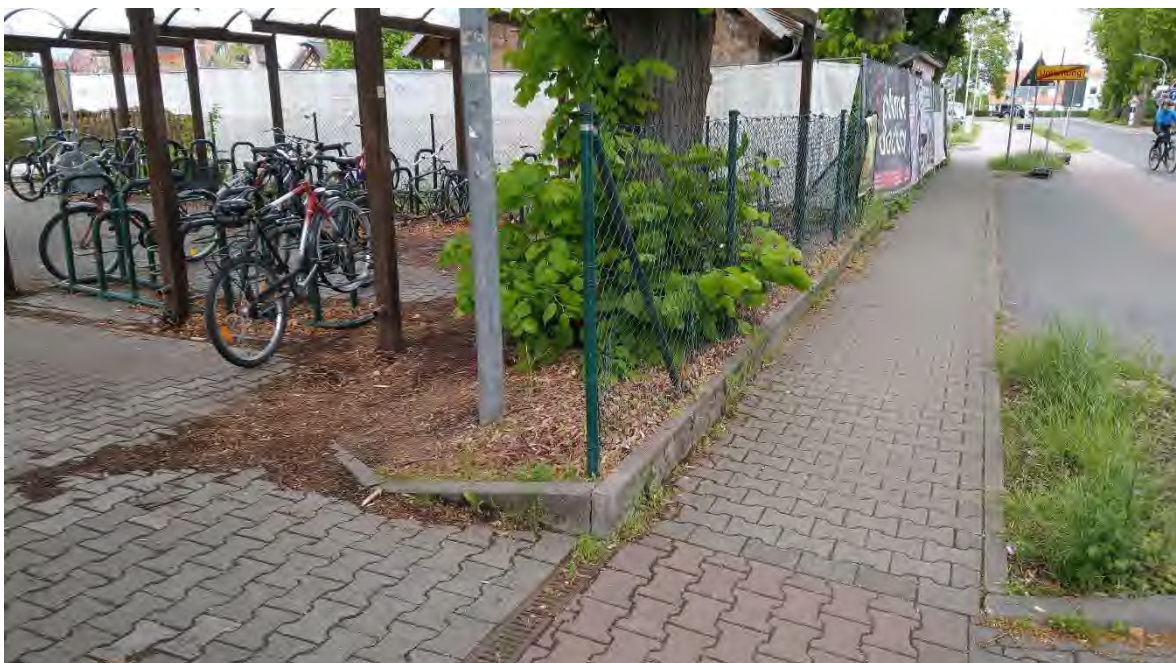
Die Linde mit der **Nummer 3** befindet sich in der Alterungsphase und zeigt eine reduzierte Vitalität (Stagnationsphase). In der Krone zeigt dieser Baum Astungswunden, Astabbrüche, Kappungsstellen, Rindenschäden sowie eine Höhlung in der Oberkrone. Am Stamm sind Rindenschäden und Höhlungen mit Faulstellen sichtbar. Es sind vermehrt Stamm- und Stockaustriebe vorhanden. Im Baumumfeld sind lokale Bodenaufwölbungen zu beobachten (Abb. 30 bis 39). Aufgrund der vorhandenen Kappungsstellen und Höhlungen in der Krone, wird eine eingehende Untersuchung (Bruchsicherheit) zur abschließenden Bewertung der Verkehrssicherheit und der Erhaltungsfähigkeit des Baumes empfohlen.

Abb. 30: Baum 3.

Abb. 31: Baum 3.

Abb. 33: Baum 3.

Abb. 36: Baum 3.

Abb. 38: Baum 3. Baumumfeld.

Abb. 39: Baum 3. Baumumfeld.

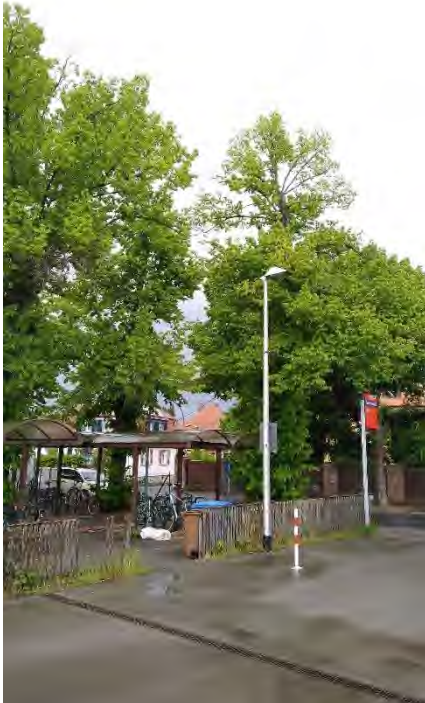
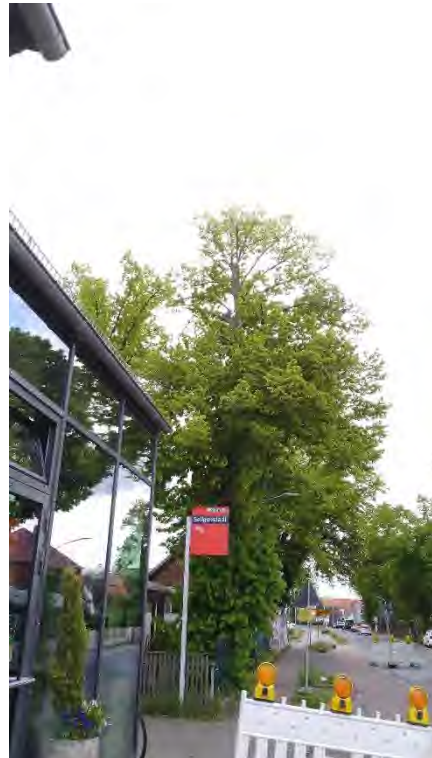
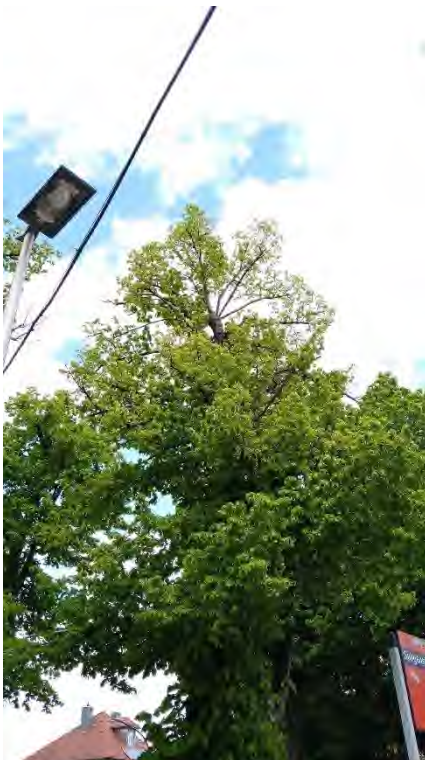
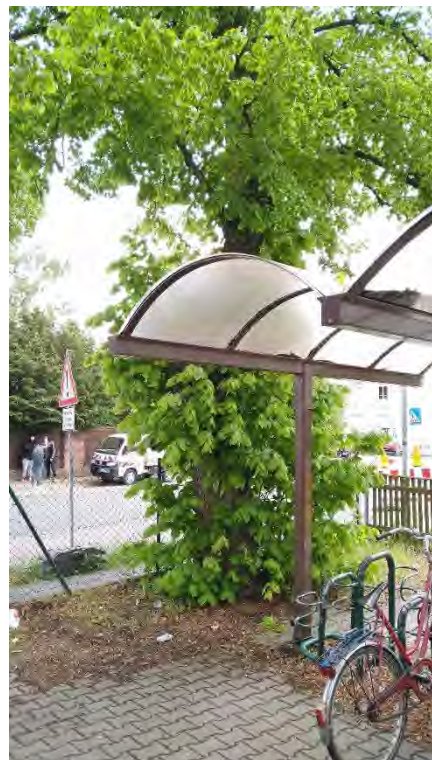
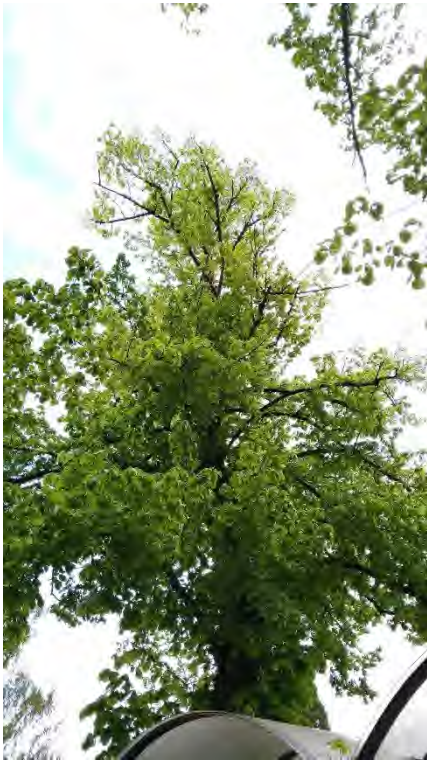
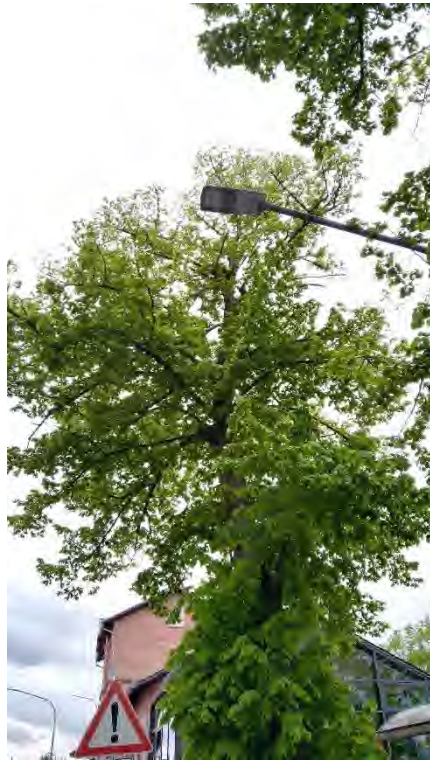
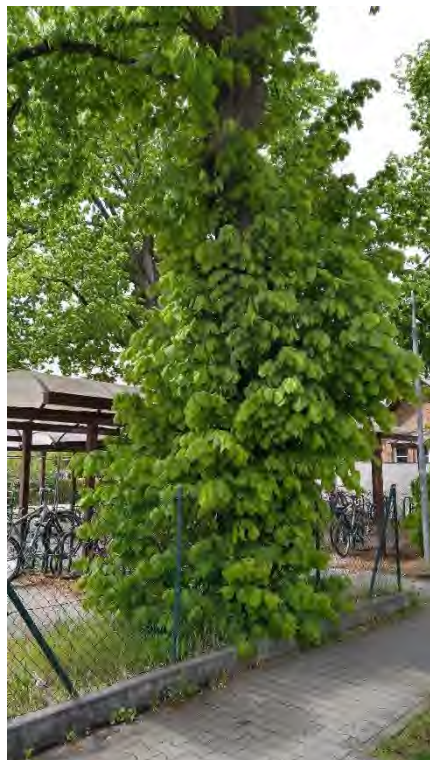
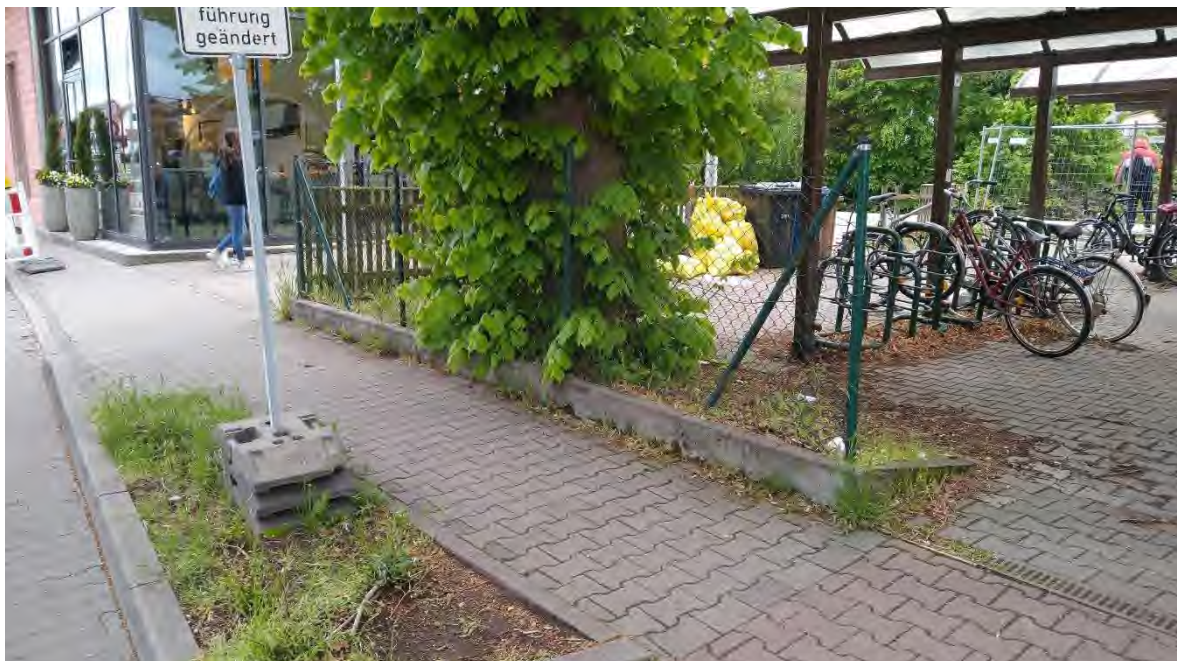
Die Linde mit der **Nummer 4** befindet sich in der Alterungsphase und zeigt eine reduzierte Vitalität (Stagnationsphase). In der Krone zeigt dieser Baum Astabbrüche, Astungswunden, Höhlungen, Kappungsstellen, verkehrssicherheitsrelevante Totäste sowie ein mangelndes Lichtraumprofil. Am Stamm sind vermehrt Stamm- und Stockaustriebe sowie Rindenschäden und eine ältere Höhlung mit Fäule und lokalem Hohlklang vorhanden. Im Baumumfeld sind lokale Bodenaufwölbungen sichtbar (Abb. 40 bis 49).

Abb. 40: Baum 4. Blick von Südwesten.

Abb. 41: Baum 4. Blick von Süden.

Abb. 42: Baum 4. Kappungsstellen in der Oberkrone.

Abb. 43: Baum 4.

Abb. 44: Baum 4.

Abb. 45: Baum 4.

Abb. 47: Baum 4.

Abb. 49: Baum 4. Baumumfeld.

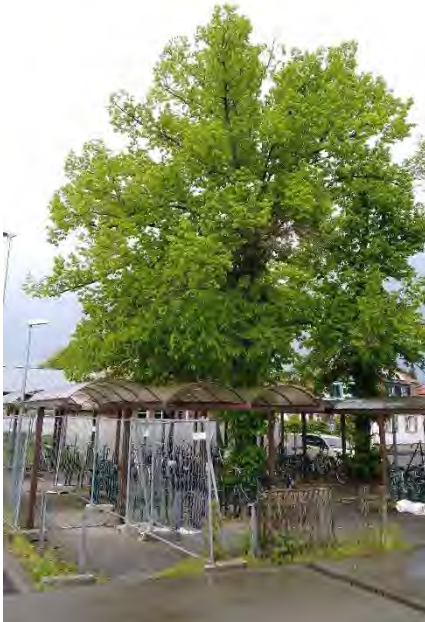
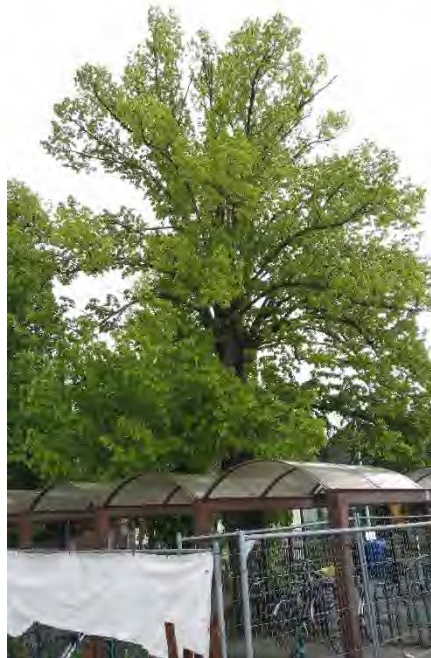
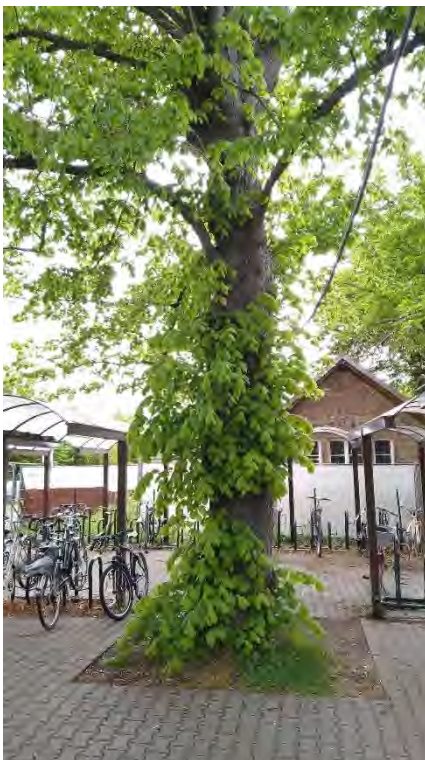
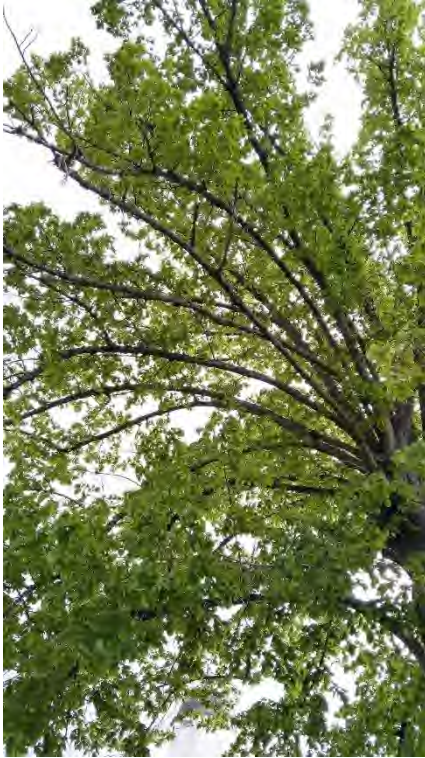
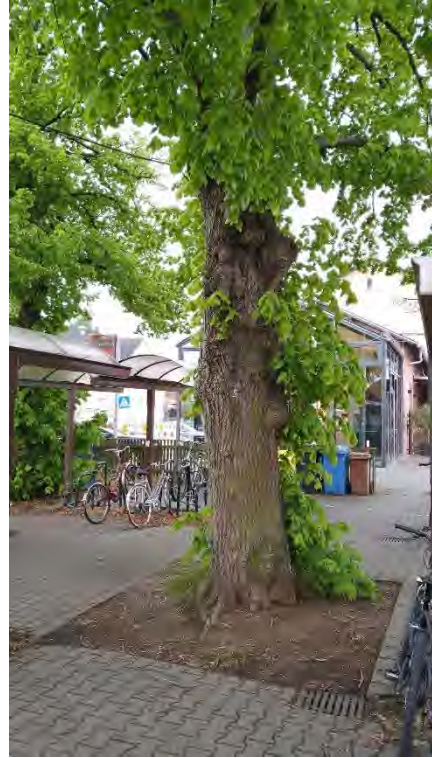
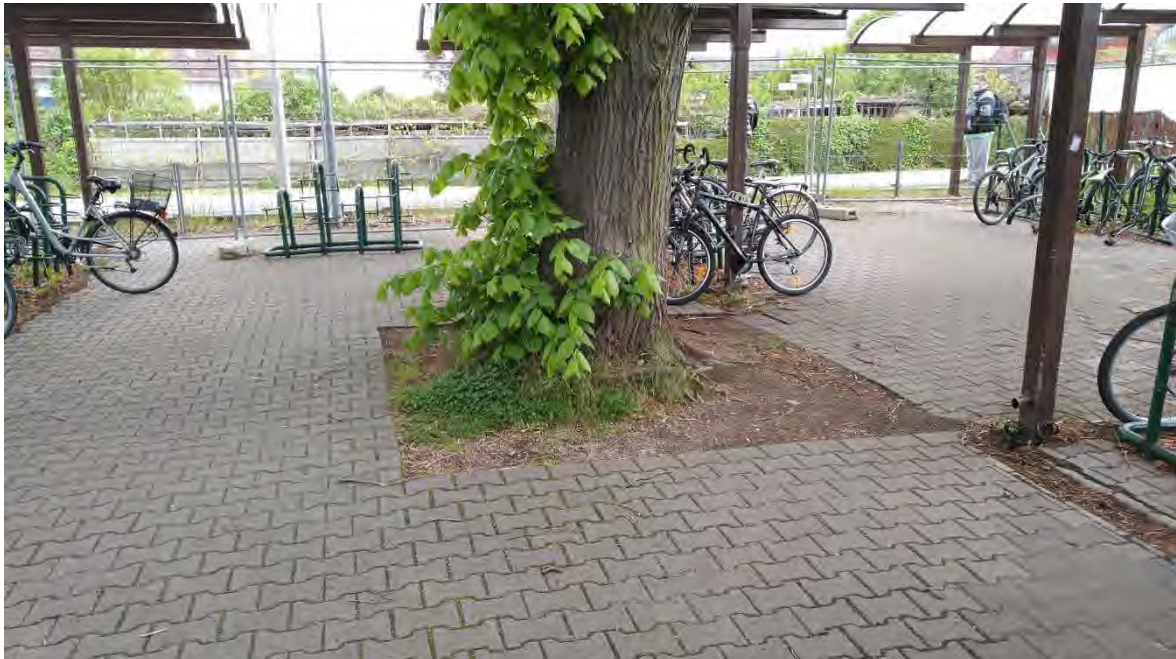
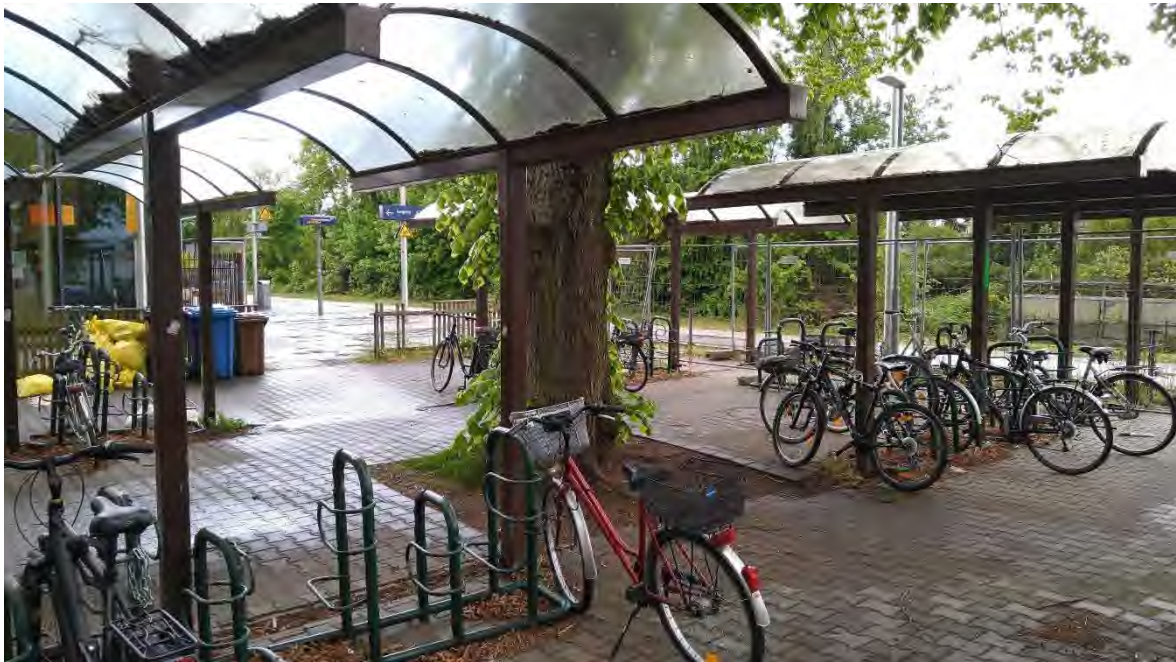
Die Linde mit der **Nummer 5** befindet sich in der Alterungsphase und zeigt eine reduzierte Vitalität (Stagnationsphase). In der Krone sind Astungswunden, Rindenschäden, ältere Kappungsstellen sowie verkehrssicherheitsrelevante Totäste vorhanden. Der Baum zeigt die Bildung von zahlreichen Reiteraten an den älteren Kappungsstellen. Am Stamm bzw. Stammfuß sind mehrere Stammaustriebe sowie eine Würgewurzel sichtbar. Im Baumumfeld sind lokale Bodenaufwölbungen vorhanden. Innerhalb der Baumscheibe zeigen sich oberflächennah wachsende Wurzeln (Abb. 50 bis 58).

Abb. 50: Baum 5. Blick von Südwesten.

Abb. 51: Baum 5. Blick von Nordwesten.

Abb. 52: Baum 5.

Abb. 54: Baum 5.

Abb. 55: Baum 5.

Abb. 56: Baum 5. Baumumfeld.

Abb. 57: Baum 5. Baumumfeld.

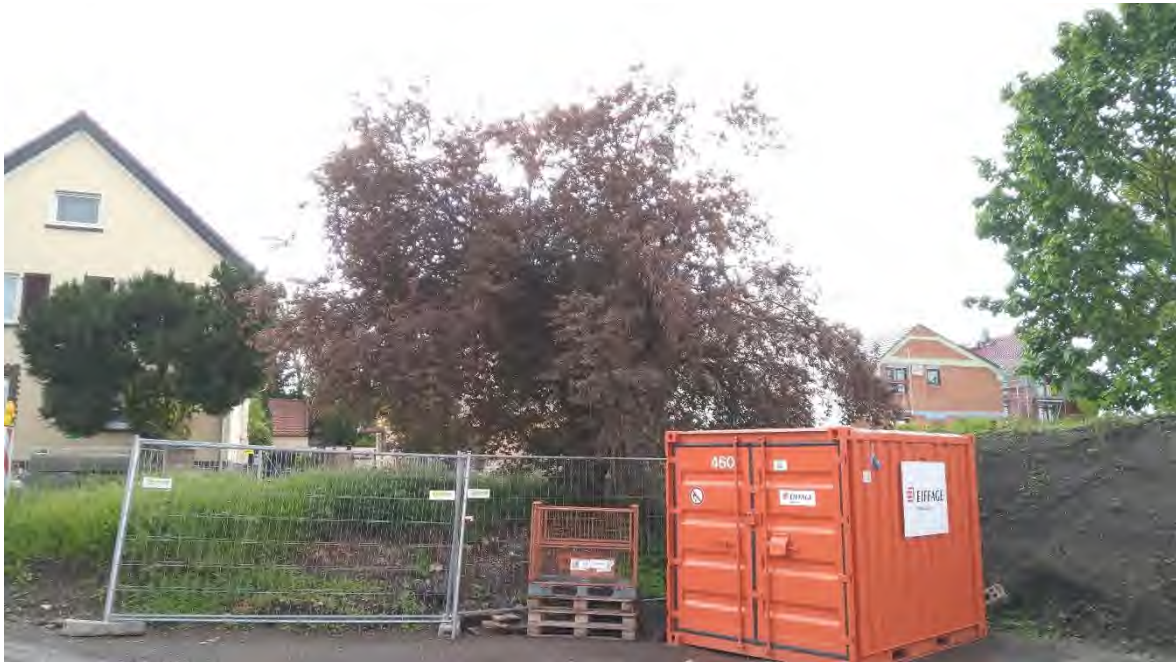
**Abb. 59: Baum 6. Baumumfeld.**

ab. Nördlich und westlich des Baumstandorts ist eine Baustelleneinrichtungsfläche auf zuvor befestigtem und verdichtetem Boden vorhanden (Abb. 59 bis 65).

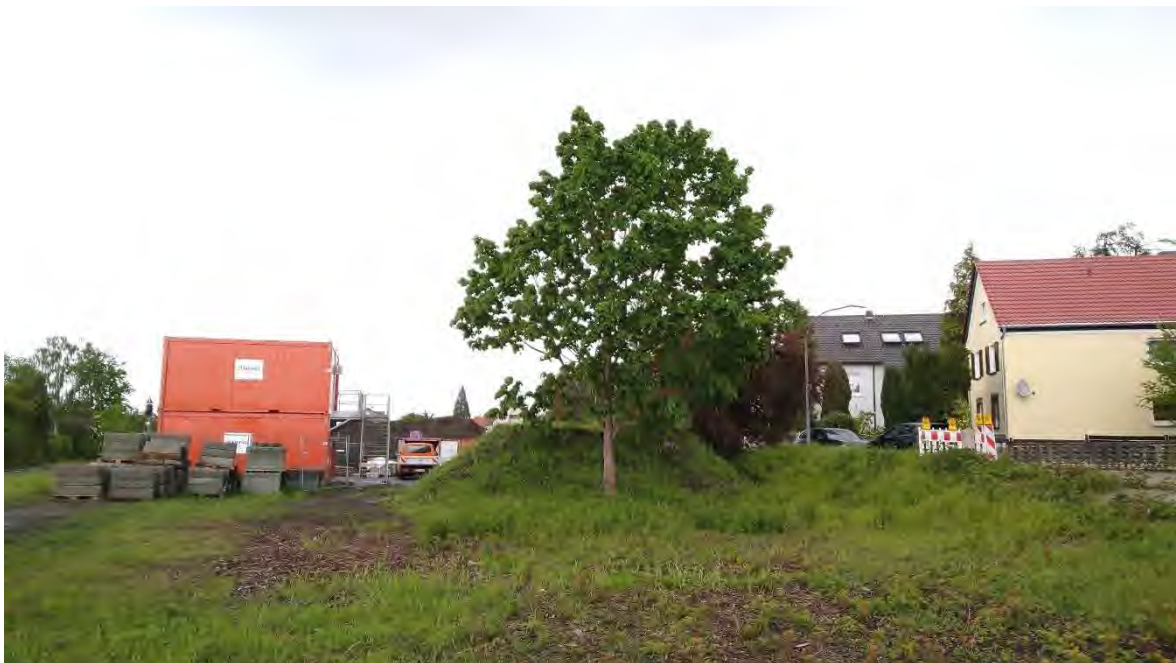
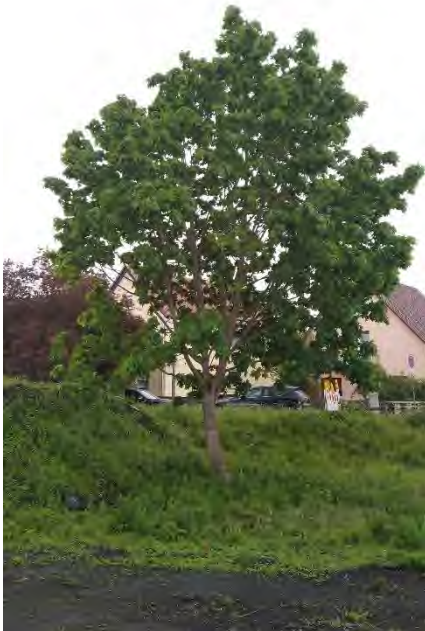
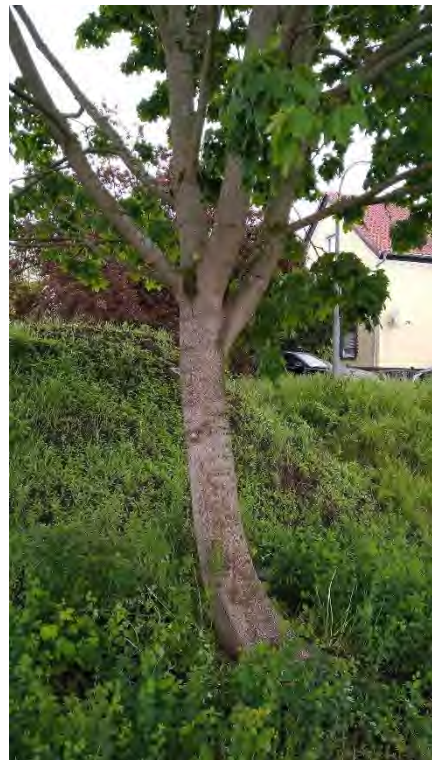
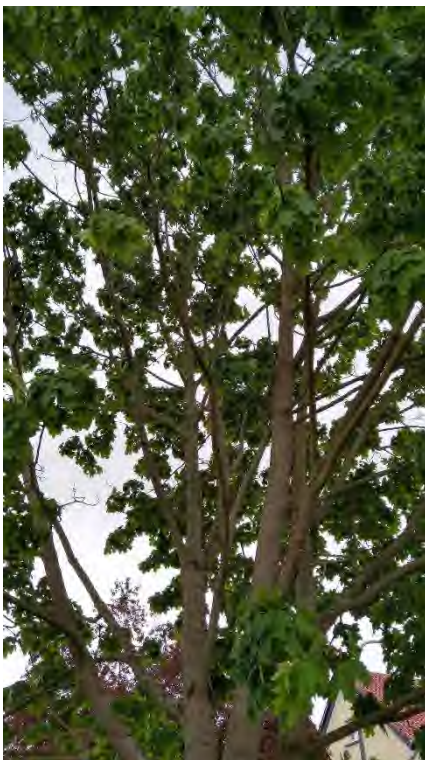
Der Spitzahorn mit der **Nummer 7** befindet sich in der Reifephase und zeigt eine gute Vitalität (Degenerationsphase). Am Stamm zeigt dieser Baum eine leichte Fehlentwicklung (Schrägstand im Bereich der Stammbasis). Am südlichen Wurzelanlauf ist ein größerer Rindenschaden an einer oberflächennah verlaufenden Wurzel sichtbar. Im nördlichen Baumumfeld wurde zum Zeitpunkt der Ortsbesichtigung Erde innerhalb des zu schützenden Wurzelbereichs gelagert und bis auf eine Höhe von ca. 2 bis 3 m aufgeschüttet (Abb. 66 bis 71).

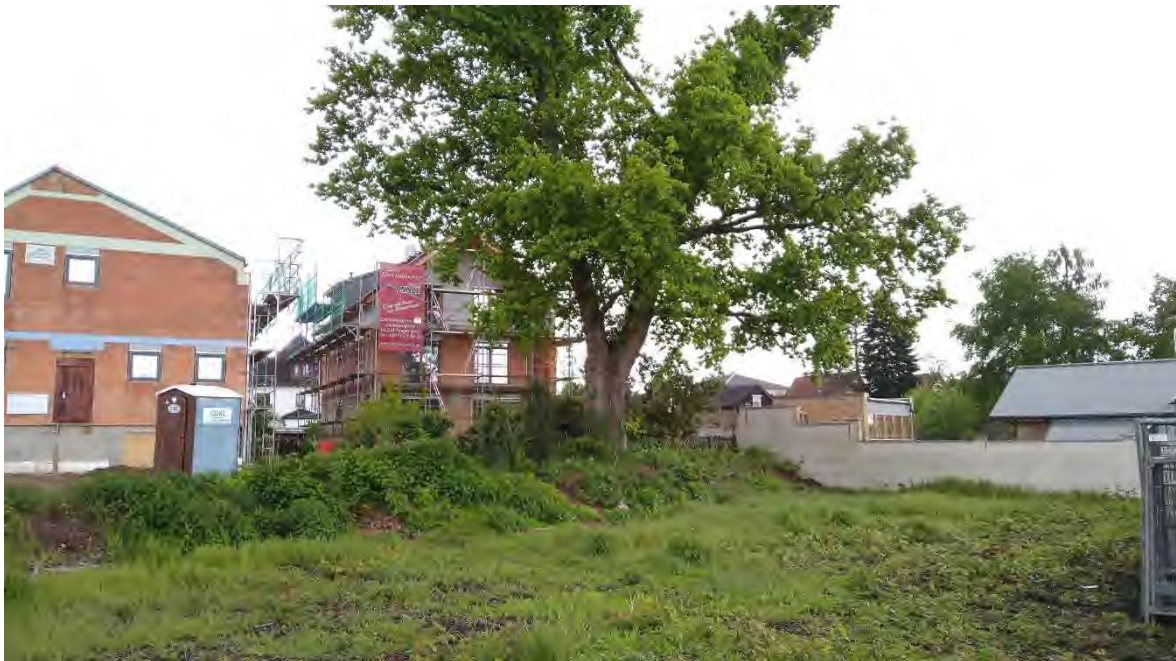
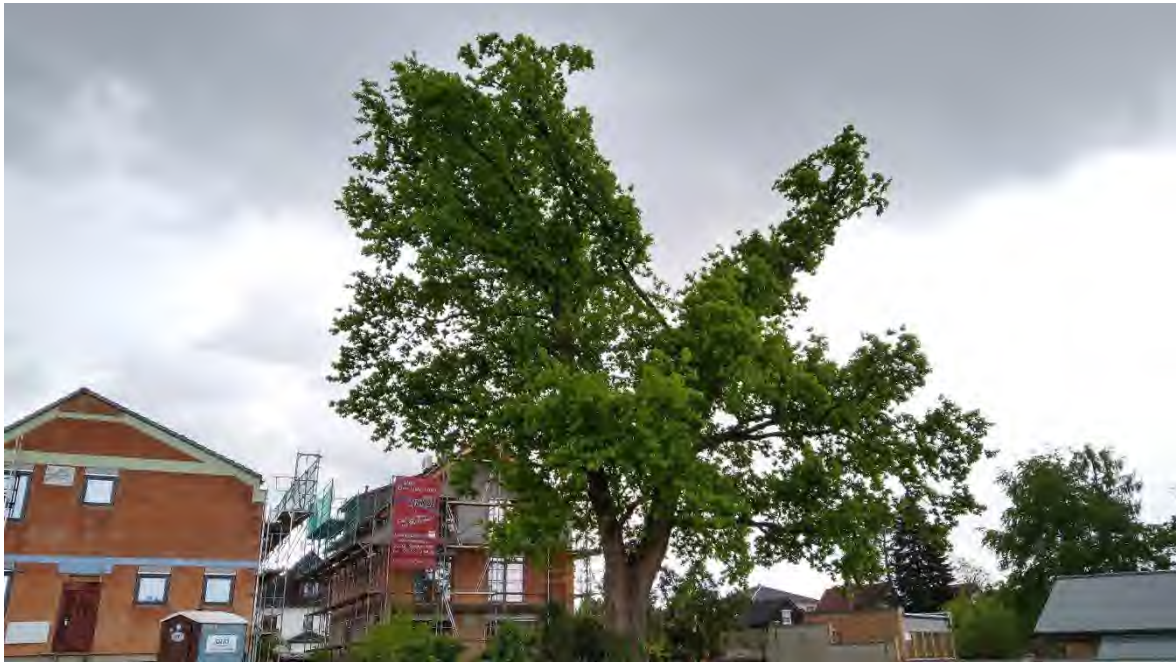
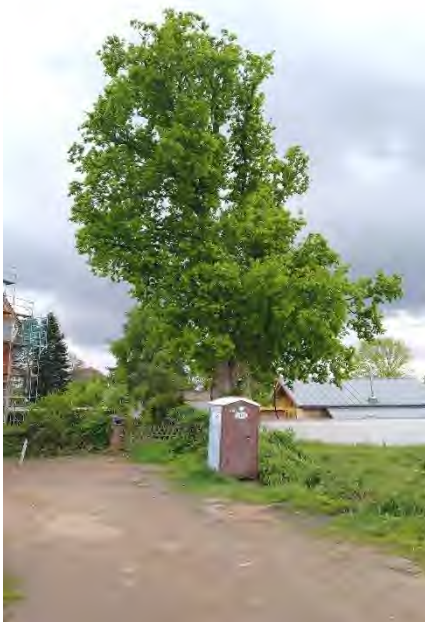
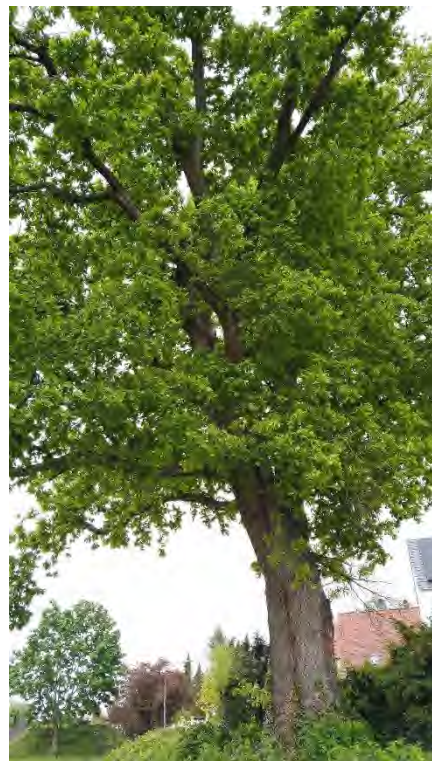
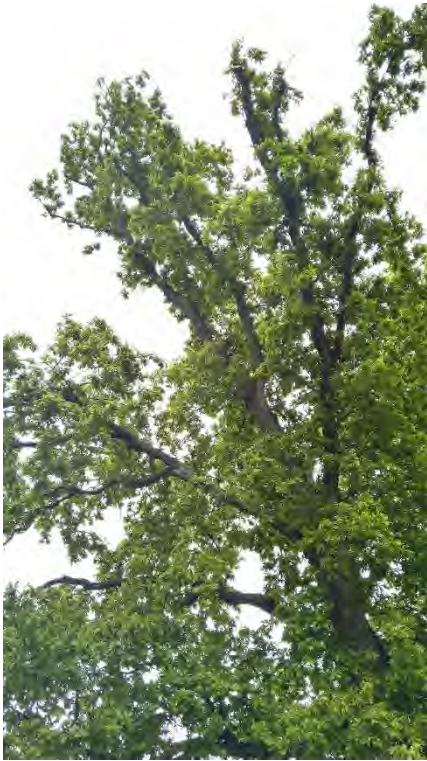
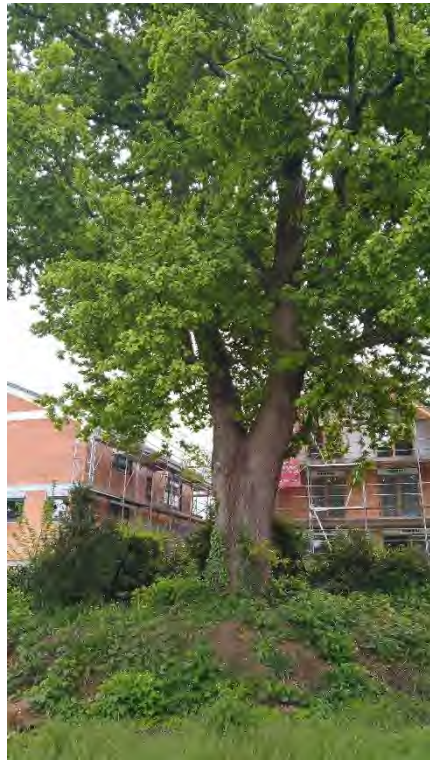
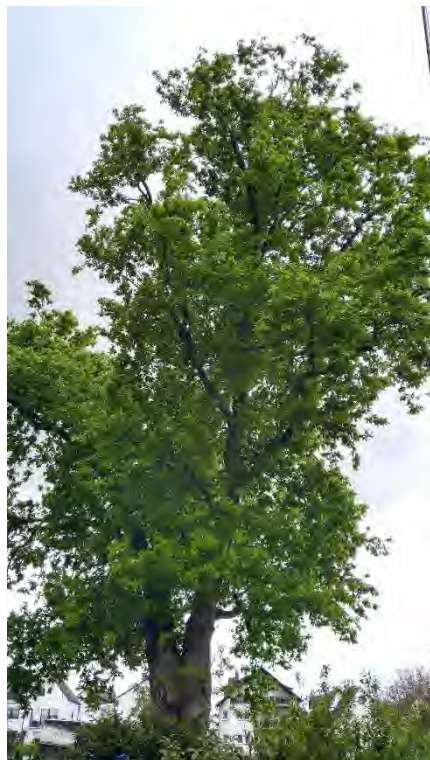
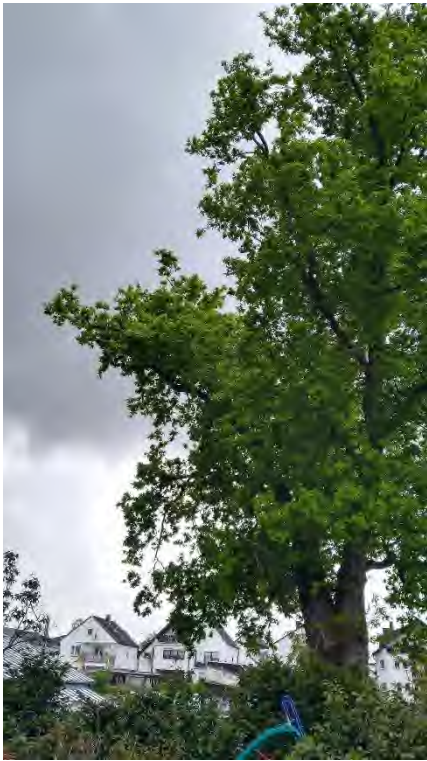
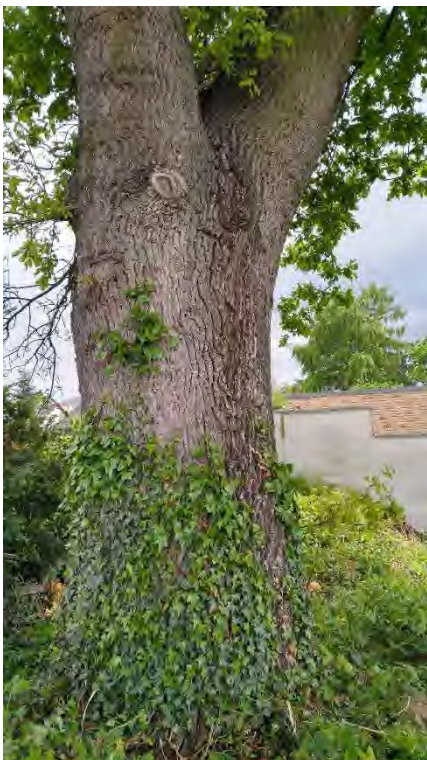
Die Eiche mit der **Nummer 8** befindet sich in der Alterungsphase und zeigt eine reduzierte Vitalität (Stagnationsphase). In der Krone sind Astungswunden, ältere Astausbruchstellen, Kappungsstellen sowie schwächere Totäste sichtbar. Am Stamm zeigt dieser Baum Stammaustriebe, Astungswunden, Fremdbewuchs und eine größere, alte Ausbruchstelle mit lokaler Fäule. Im westlichen Baumumfeld ist ein Bodenabtrag mit einer Höhendifferenz von ca. 1,5 m über die gesamte Länge der Kronentraufe im Abstand von ca. 1,5 bis 2 m zum Baumstandort sichtbar (Abb. 72 bis 86). Informationen bezüglich des Zeitpunktes des Bodenabtrags sowie zum Umgang mit Grob- und Starkwurzeln während der Grabungsarbeiten lagen zum Zeitpunkt der Gutachtenerstellung nicht vor. Sollte keine oder eine nur lückenhafte Dokumentation zum Umgang mit Grob- und Starkwurzeln während der Grabungsarbeiten vorliegen, so wird für diesen Baum eine eingehende Untersuchung (Zugversuch) zur Bewertung der Standsicherheit erforderlich.
